**REPUBLIKA HRVATSKA
MINISTARSTVO MORA, PROMETA
I INFRASTRUKTURE**

Rješenjem ministra mora, prometa i infrastrukture klasa 342-27/09-01/2, urbroj 530-03-09-1, osnovano je Povjerenstvo za ispitivanje pomorske nesreće teretnog broda „LEDENIK“ koja se dogodila **kod rta Križa na sjevernom dijelu otoka Sestrunj**

**IZVJEŠĆE
O POMORSKOJ NESREĆI TERETNOG BRODA „LEDENIK“**

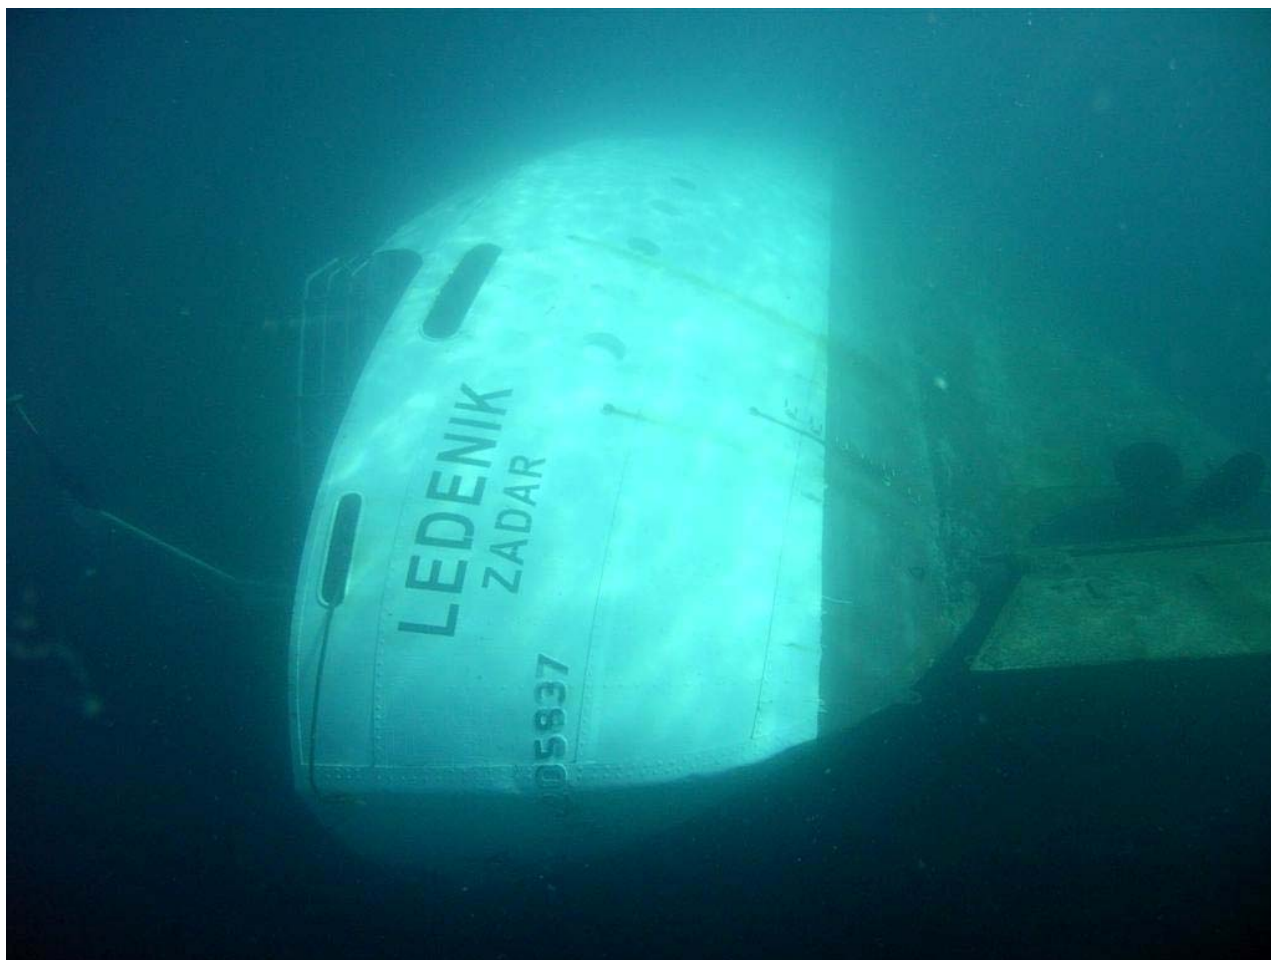
Slika 1. Položaj broda Ledenik na mjestu potonuća
