**REPUBLIKA HRVATSKA  
MINISTARSTVO MORA, PROMETA  
I INFRASTRUKTURE**

Rješenjem ministra mora, turizma, prometa i razvitka klasa 342-27/08-01/1, urbroj: 530-03-08-1, osnovano je Povjerenstvo za ispitivanje pomorske nesreće na motornom brodu „SERINE“, koja se je dogodila dana 22. siječnja 2008. godine, oko 00:35 minuta na poziciji  $\varphi = 44^{\circ}41.8'N$   $\lambda = 014^{\circ}16.6'E$  u blizini svjetionika Lokunji o. Unije.

**I Z V J E Š Ć E  
O POMORSKOJ NESREĆI TRETNOG BRODA „SERINE“**

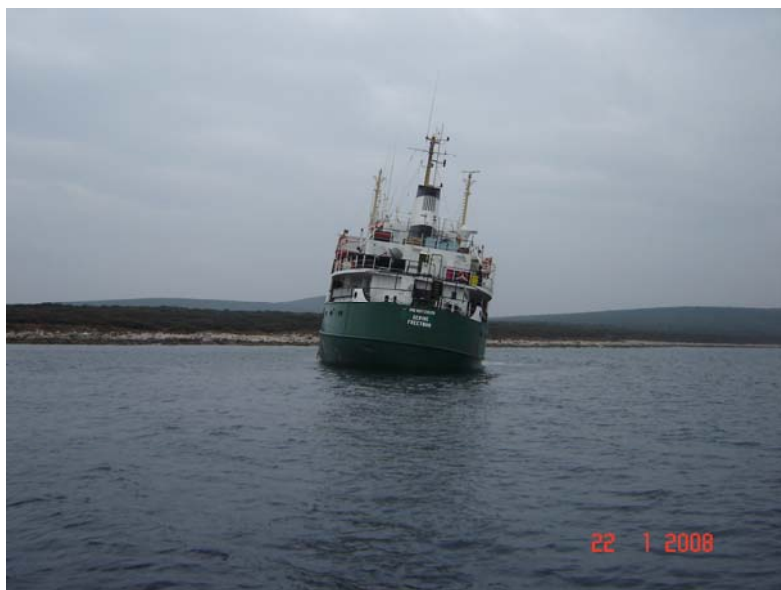
Stanje broda: Brod leži nasukan nagnut pod kutem od približno  $7^{\circ}$  u desno, s teretom sode u vrećama u skladištima, a na palubi teret jelove građe  
Dvije trećine broda leže na dnu, a preostali dio je slobodan.

Do nasukanja dolazi zbog nautičke pogreške zapovjednika i časnika u straži koji su ploveći brodom iz smjera Velih vrata prema prolazu između otoka Unije i Lošinj rtu Lokunji u kursu  $174^{\circ}$  dopustili da se brod približi obali i nasuče na rt-u Lokunji. Brod je ostao nasukan u kursu od približno  $240^{\circ}$ .

Slika 1. Pogled sa stražnje strane mjesta nasukanja
