**REPUBLIKA HRVATSKA
MINISTARSTVO MORA ,PROMETA
I INFRASTRUKTURE**

Rješenjem ministra mora, prometa i infrastrukture, klasa 342-27/09-01/2, urbroj 530-03-09-1, osnovano je Povjerenstvo za ispitivanje pomorske nesreće ro-ro putničkog broda „Marko Polo“ koja se dogodila dana 24. listopada 2009. godine, u 01:58 sati, na poziciji $\varphi = 43^\circ 56,2' N$ i $\lambda = 015^\circ 17,06' E$ – otok Sit.

**IZVJEŠĆE
O POMORSKOJ NESREĆI RO-RO PUTNIČKOG BRODA „MARKO POLO“**

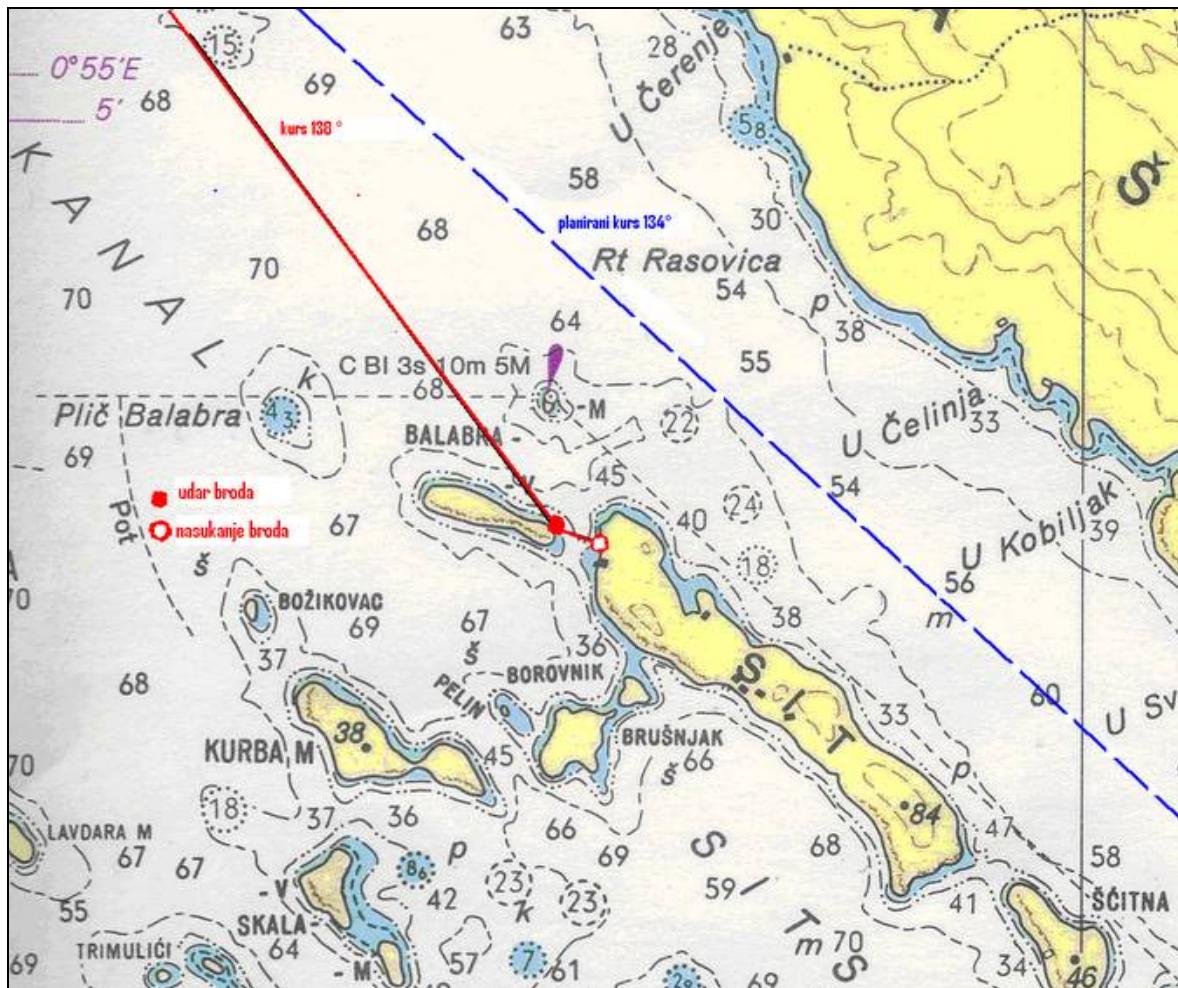
Temeljem navedenog ,analizom svih prikupljenih podataka i dokaza ,Povjerenstva je utvrdilo da je osnovni uzrok nesreće – nasukanja, ro-ro putničkog broda "Marko Polo" ,nautička pogreška članova posade u straži koji nisu promijenili kurs plovidbe sa 139° u 134° na utvrđenoj poziciji, ispravno ucrtanoj na pomorskoj karti.

Slika 3 Prikaz planiranog kursa 134° (plava boja) i stvarno prijeđenog kursa 138° (crvena boja)

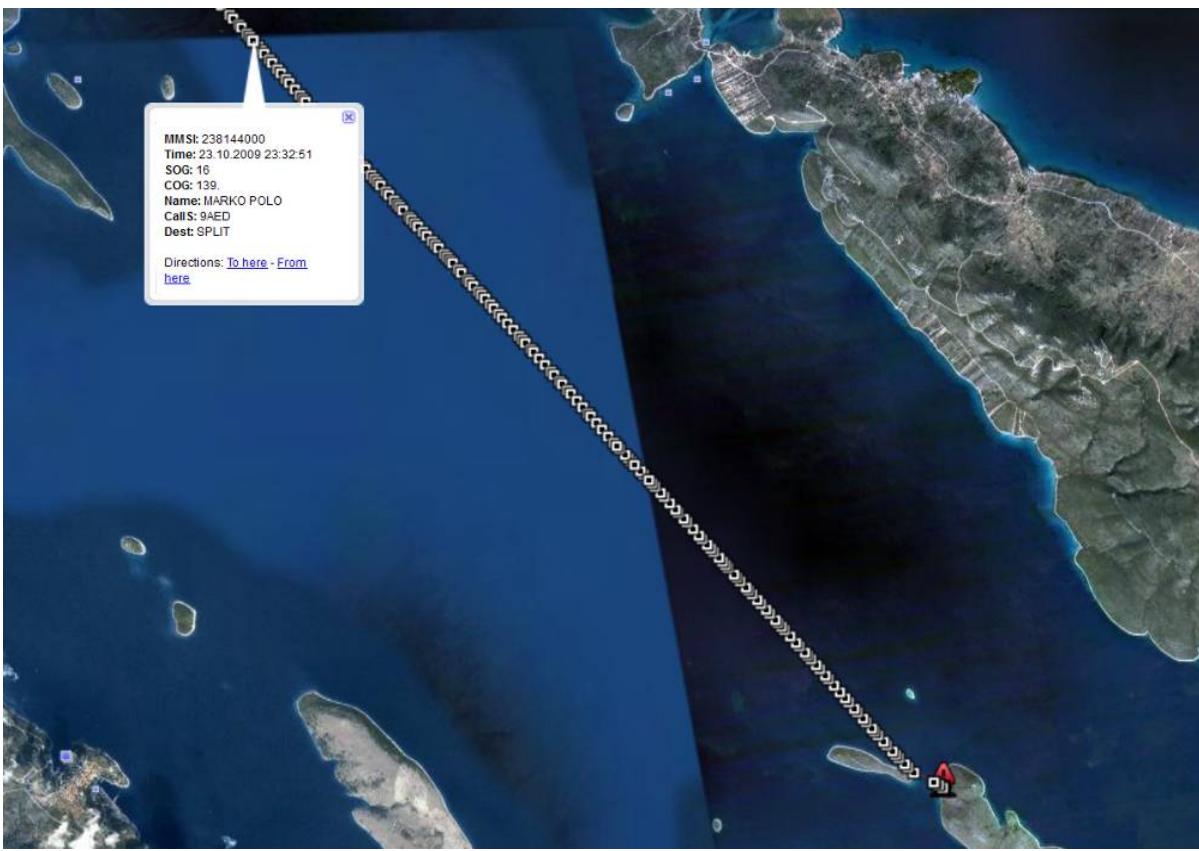
Slika 4 Kretanje broda „Marko Polo“ prije nasukanja – pozicije utvrđene obalnim AIS sustavom

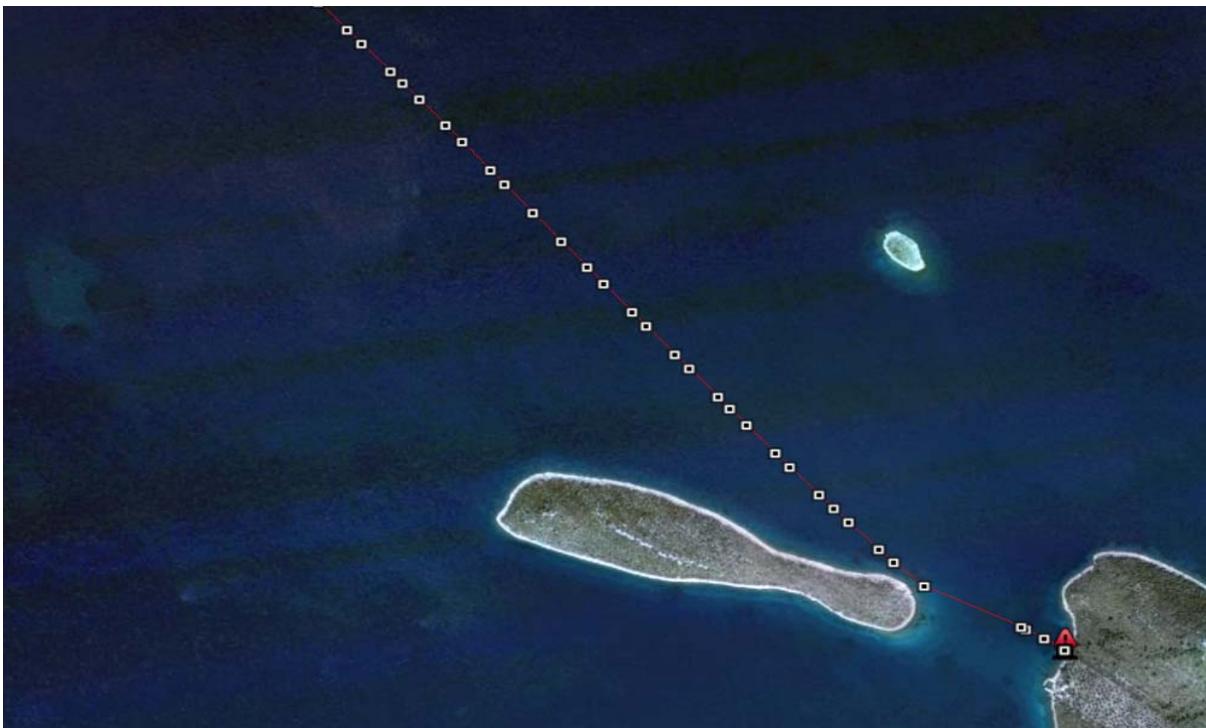
Slika 5 Kretanje broda „Marko Polo“ neposredno prije nasukanja – pozicije utvrđene obalnim AIS sustavom

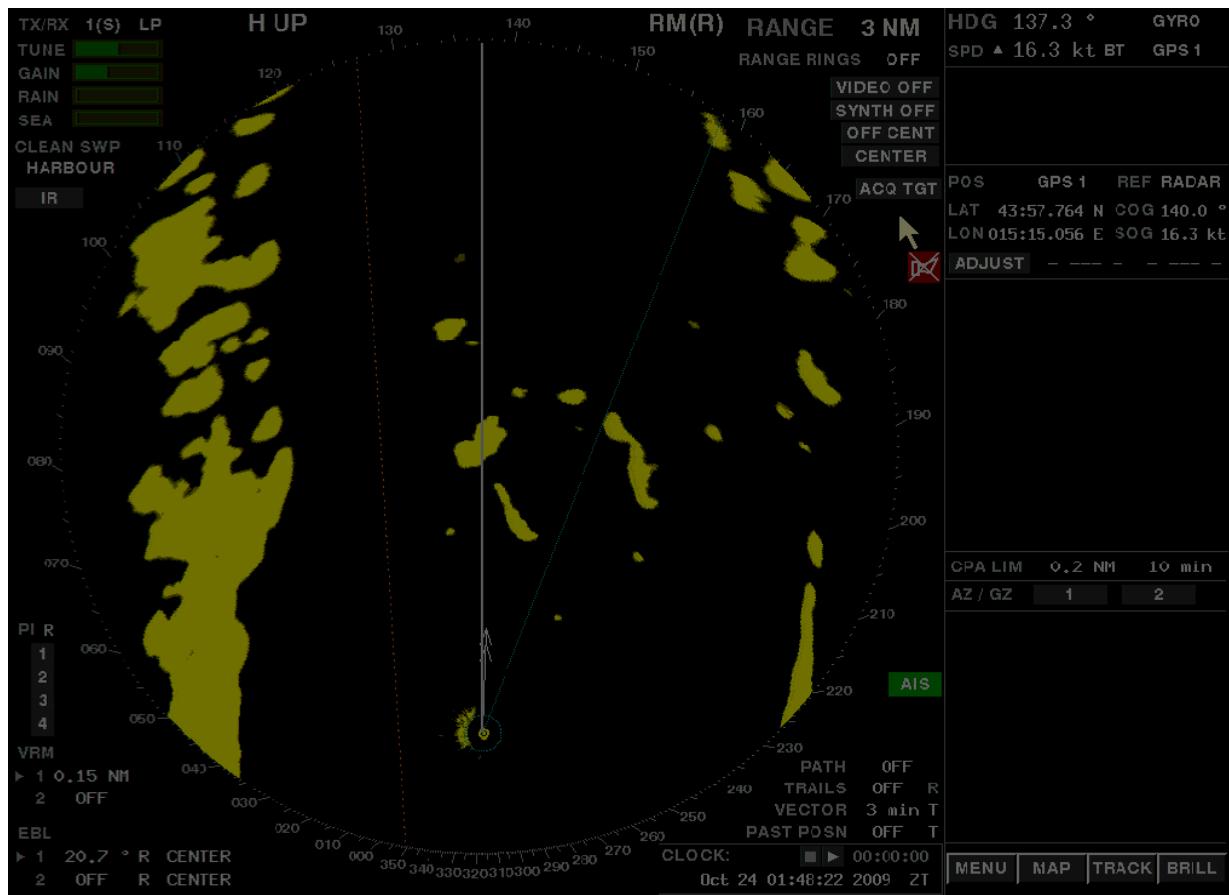
Na radarskom ARPA uređaju, iako je izjavom zapovjednika navedeno drugačije,nije bilo uključeno označavanje kretanje broda (post position) u periodu do same nesreće.

Slika 6 Radarska slika – prikaz VDR zapisa

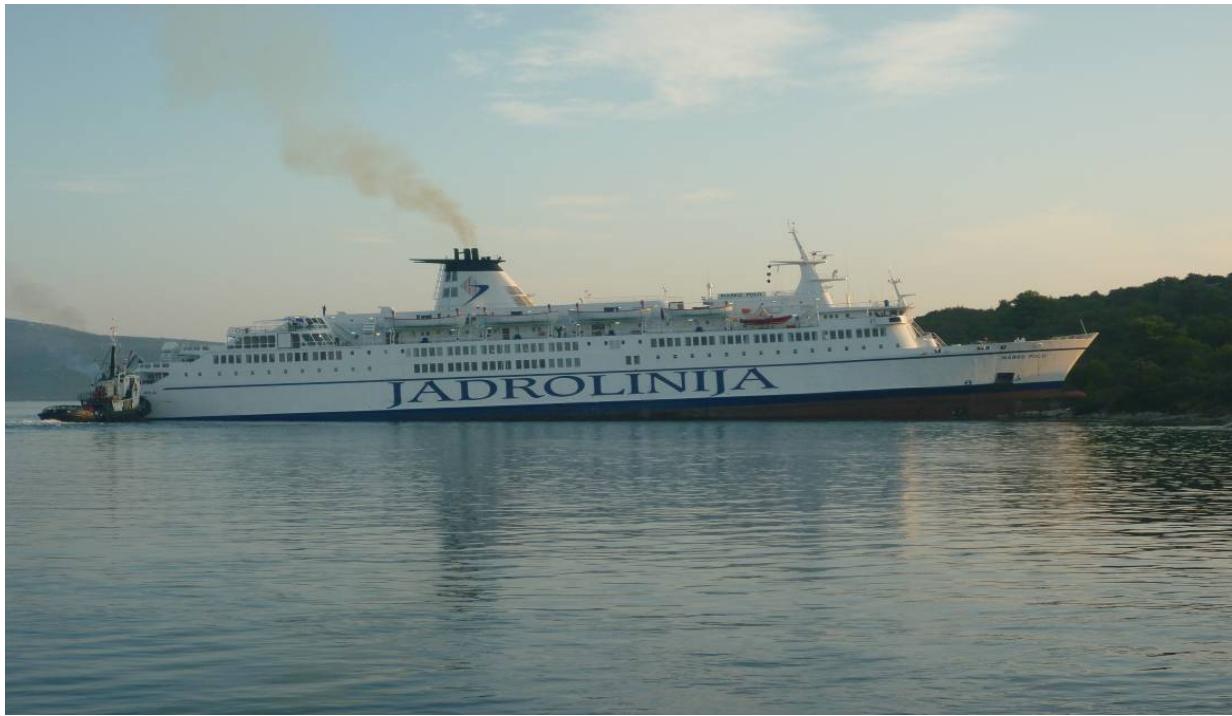
Nakon 22 minute plovidbe, u 01:55 sati, brod „Marko Polo“ udara desnim bokom ,desnim vijkom i desnim kormilom od pličinu otoka Balabre Velika ,uslijed čega dobiva izboj i proslijeđuje plovidbu na susjedni otok Sit,udaljen 1,7 kabela od Balabre Velike, gdje se nasukava u 01:58 sati.

Slika 7 „Marko Polo“ nasukan na otok Šibenik

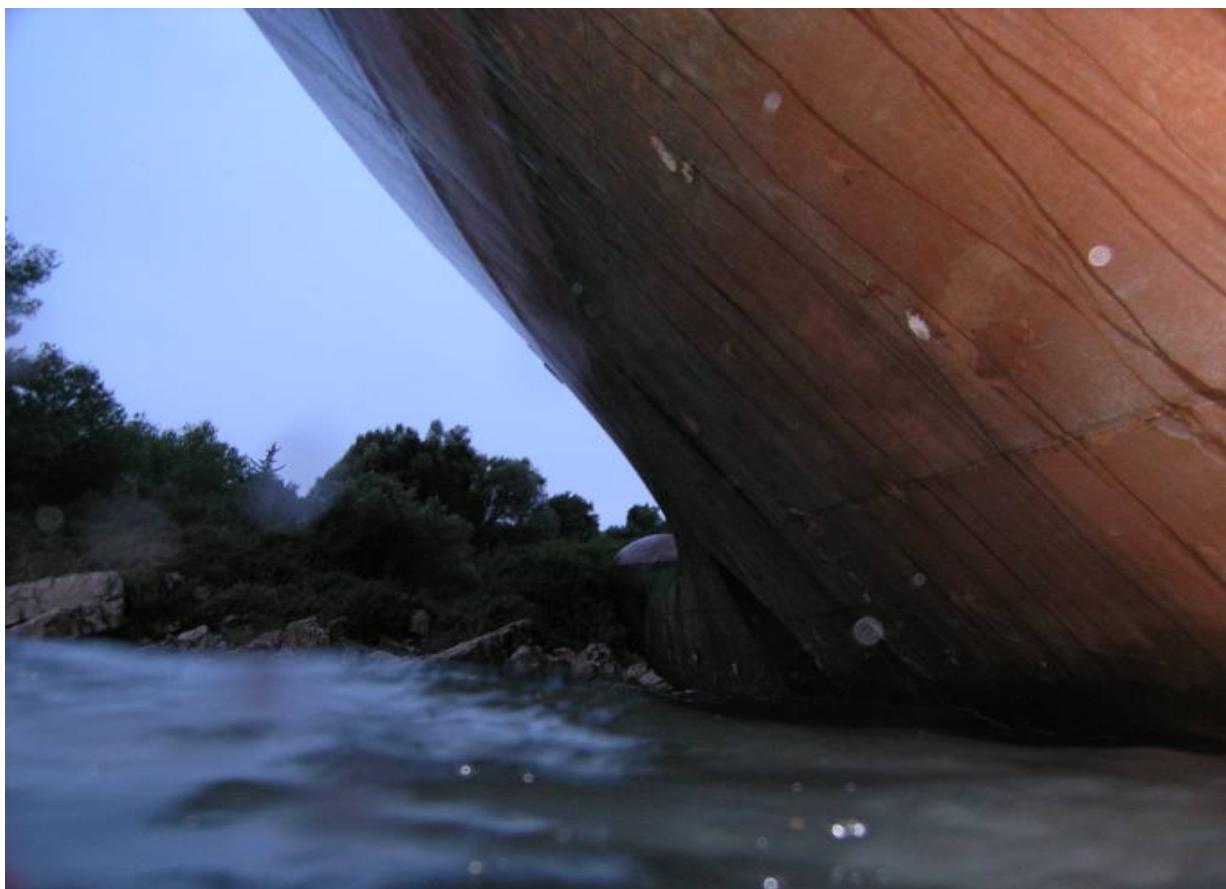
Slika 8 Pramčani dio broda

Oštećenja broda – posljedice udara i nasukanja

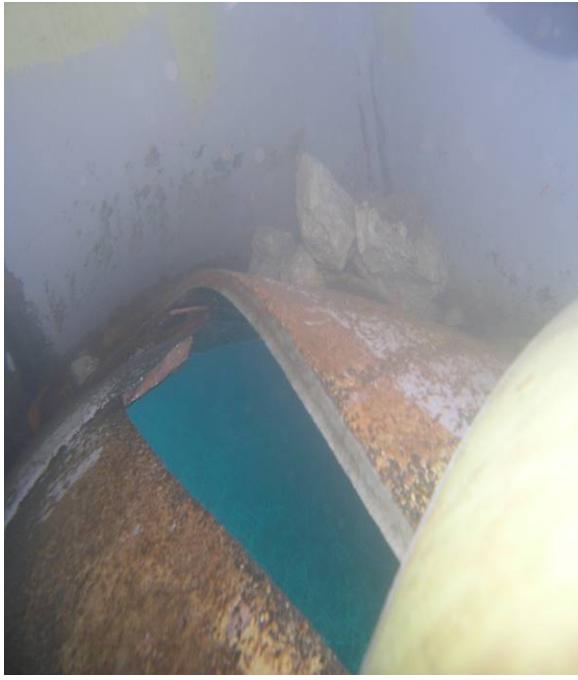
Tijekom boravka u brodogradilištu u Malom Lošinju, pregledom su potvrđena oštećenja utvrđena neposredno nakon nasukanja (oštećenja na desnom boku, na predjelu suhog prostora br.2, u podvodnom dijelu trupa broda gdje je stvorena pukotina u dužini od 3 metra i širine od 15-20 cm,kao i oštećenja krila desnog vijka -pate i desnog kormila). Ostala oštećenja u ovoj fazi istrage nije bilo moguće odrediti.

Slika 9 Suhi prostor br.2 podvodne snimke (pogled iz unutrašnje strane broda)

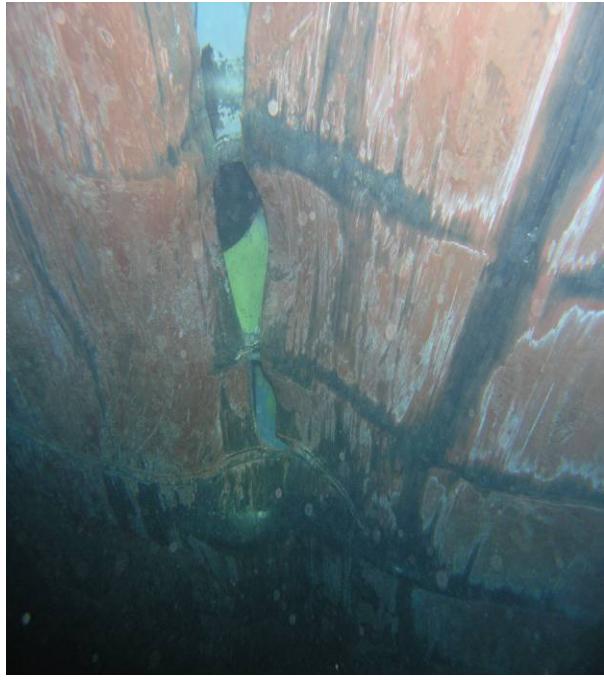
Slika 10 Oštećenja trupa s vanjske strane

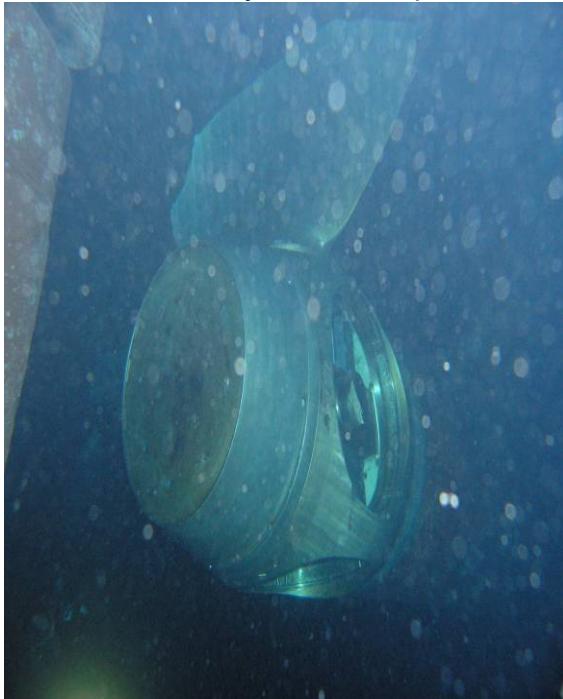
Slika 11 Oštećenja desnog vijka

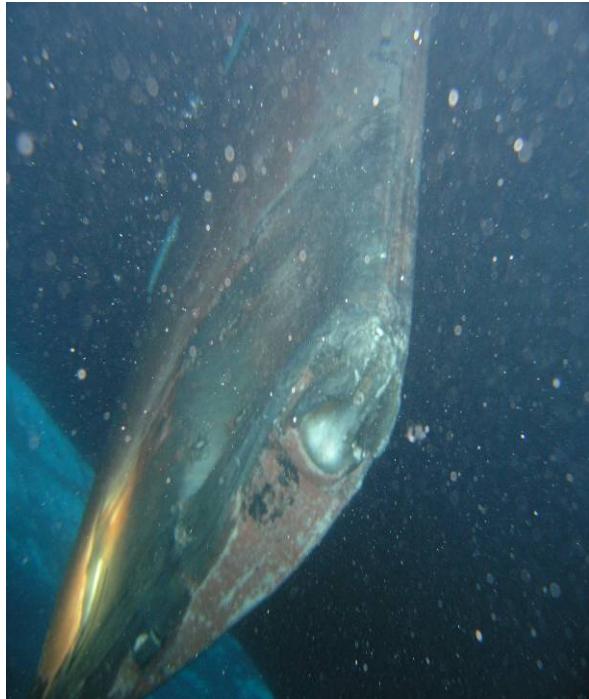
Slika 12 Oštećenja desnog kormila
