**REPUBLIKA HRVATSKA
MINISTARSTVO MORA ,PROMETA
I INFRASTRUKTURE**

**I Z V J E Š Ć E
O POMORSKOJ NESREĆI RO-RO PUTNIČKOG BRODA „TIN UJEVIĆ “**

Dana 22.ožujka 2010.godine, u 19:20 sati, na vezu broj 13 u luci Split,ro-ro putnički brod „Tin Ujević“,luke upisa Rijeka,BT 4103,dužine 98.3 m,godine gradnje 2002., sa 140 putnika,15 članova posade i 32 ukrcanih vozila,ploveći na redovnoj državnoj trajektnoj liniji br.635 Split – Stari Grad (otok Hvar),pri stanju mora mirno,slab vjetar pretežno sjevernog smjera ,dobru vidljivost ,uslijed nautičke greške zapovjednika broda ,prilikom pristajanja, udario je lijevim krmenim dijelom u južni rub ro-ro rampe veza br.12 (odnosno zapadni rub veza br.13) na gatu Svetog Petra u luci Split .

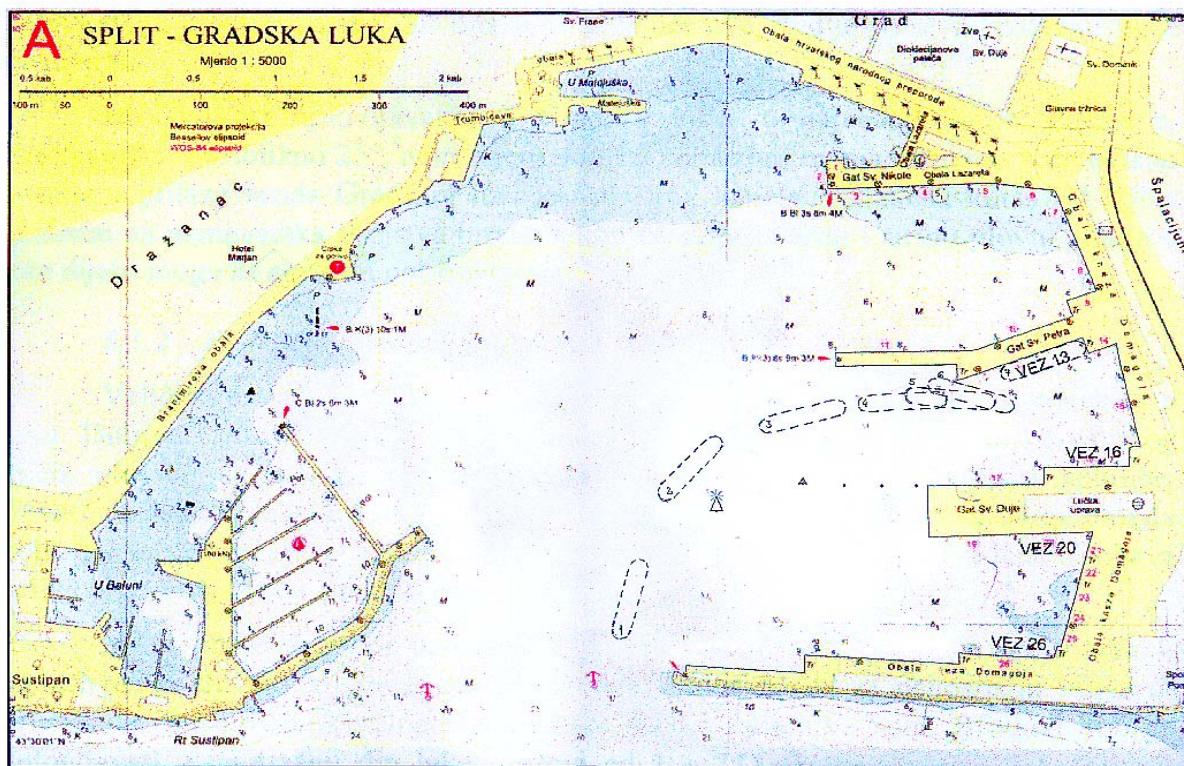
Slika 3.Prikaz kretanja broda „Tin Ujević“pri manevru uplovljenja

Na priloženom planu Gradske luke prikazan je slijed pozicija (označenih brojevima od 1 do 7) tijekom manevra uploviljenja, odnosno prikazana je vjerojatna staza kretanja broda do mjesta priveza na vezu 13.

U poziciji 5, „kormilareći“ zadnjim propulzorima podržava se blaga tendencija skretanja u desno. Obzirom da se radi o dinamički nestabilnom brodu, ako se poriv isključi u trenutku dok brod još ima, makar i neznatan preostali zamah u desno, doći će do spontanog povećanja gradijenta okretanja. A poriv je isključen zato što je zadnji par propulzora trebao biti zaokrenut (za približno 220° ulijevo od pramčanice tj. usmjeren desno po krmi) radi usporavanja broda i udaljavanja krme od obale. Spontano nastali povećani gradijent skretanja vjerojatno je iznenadio zapovjednika. U djeliću sekunde trebalo je odlučiti da li okretanjem ručke u desno ($40-50^{\circ}$ desno od pramčanice) s uključenim porivom izbaciti krmu u desno i pri tome ponešto ubrzati brod (ako se ubrzanje nebi spriječilo radom pramčanih propulzora), ili sa isključenim porivom zaokrenuti ručku preko desne ili lijeve strane, te kopču opet uključiti nakon što se ručka usmjeri desno po krmi, što je trebalo rezultirati izvlačenjem krme i usporavanjem broda, zapovjednik se odlučio za ovo drugo, tj. na usporavanje i izvlačenje krme udesno, ali je pri tome očito nehotično gurnuo ručku naprijed. Dakle, tijekom rotiranja propulzora preko lijeve strane kopča je nehotično uključena, pa je tako već postojećem zamahu pridodan novi okretni moment u istu stranu. A taj novi okretni moment bio je vrlo velik jer se u trenutku nastanka brod još gibao naprijed, pa je sila poriva djelovala na velikom kraku, što je izazvalo ogromni okretni zamah, tako da je siloviti sraz s obalom bio neizbjegjan.

Pozicijom 6 na planu Gradske luke prikazan je položaj broda u trenutku udara u obalu.

Potrebno usporavanje trebalo je obaviti radom pramčanih propulzora, tako da se krmenim propulzorima može kontinuirano kontrolirati smjer napredovanja. Na taj način, uz stalno uključen poriv na zadnjim propulzorima, spontani okretni zamah ne bi se mogao ni pojaviti. Dok pramčani propulzori rade usmjereni prema krmi dovoljni su mali otkloni krmenih za optimalno „kormilarenje“.

Slijedom iznjetog može se preporučiti da se za usporavanje ne koriste zadnji već prednji propulzori, a tek u zadnjoj fazi pristajanja (da bi se izbjeglo podlokavanje obalnog zida) po potrebi se, radi potpunog i bržeg zaustavljanja mogu koristiti i zadnji propulzori .

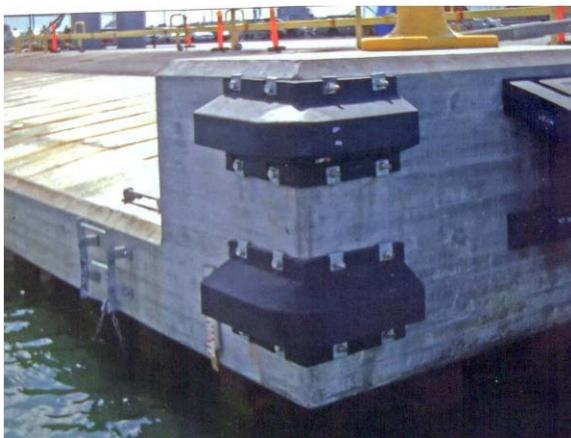
Slika 4. primjer izvedbe ro-ro rampe i zaštite njenog vanjskog ruba

Slika 4. pokazuje kako se potrebna visina rampe može postići neovisno o visini obalnog zida. Dakle, punu visinu obalnog zida je trebalo sačuvati, a njegov završetak zaobljeno izvesti, kako to pokazuje i sl. 5,kako je primjerice izvedena rampa veza 16,, iako se nalazi u korijenu gata, gdje je rizik naslanjanja zanemarivo mali. Drugim riječima, to znači da je postojeća izvedba rampe u središnjem dijelu gata, s aspekta sigurnosti plovidbe bila nedopustiva.

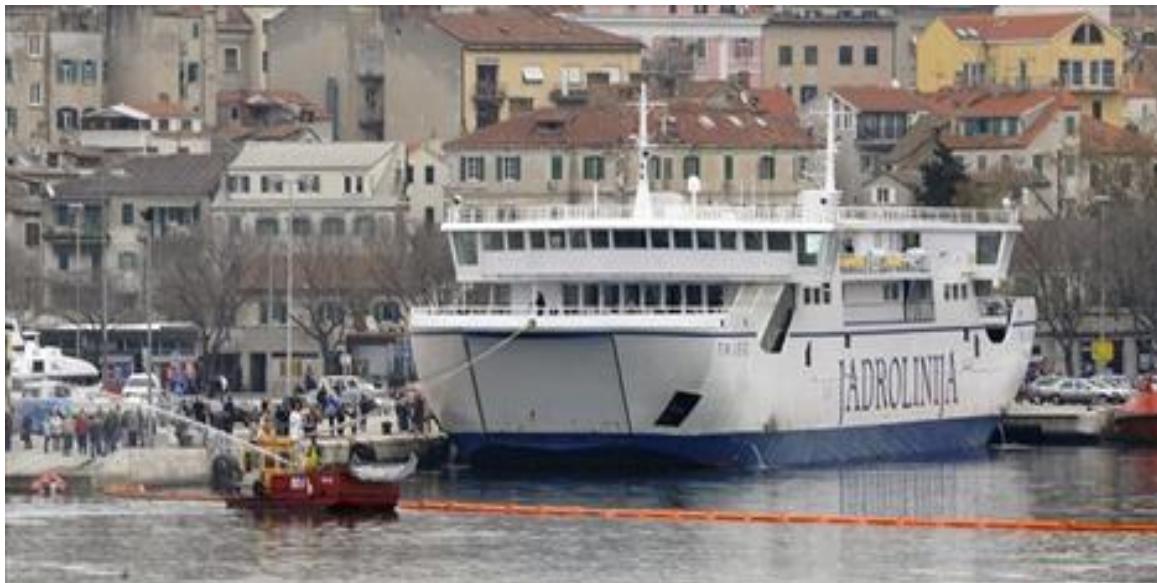
Slika 6. "Tin Ujević" na vezu br.13 nakon nesreće

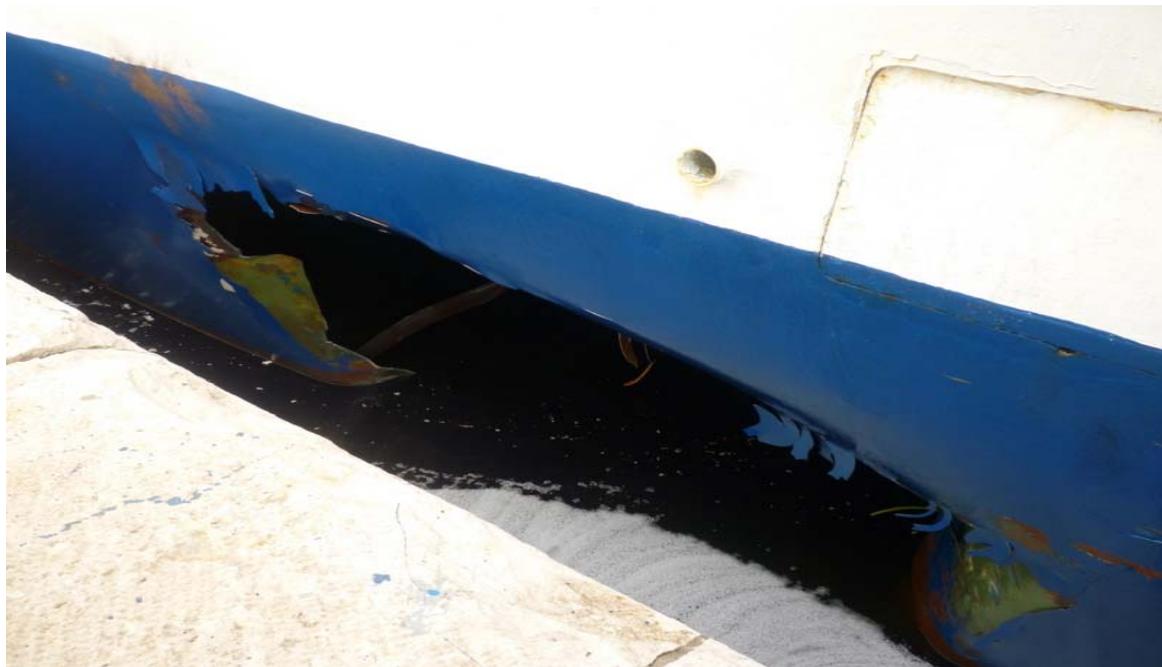
- Utvrđeno je, da je radi kolapsa dijela vanjske oplate došlo do progresivnog istjecanja nafte iz oštećenog prostora(AFTER D.O. TANK). Mogući razlozi kolapsa dijela vanjske oplate su primarno, koncentrirani udar u gornjoj trećini raspona okvirnog rebra R-45 kao primarnog elementa strukturne čvrstoće i sekundarno način strukturalnog varenja (isprekidani zavari) okvirnog rebra R-45 i ostalih strukturalnih elemenata vanjske oplate. Isprekidani zavari strukturalnih elementa su prvenstveno nedostatak u slučaju visokih naprezanja te uglavnom prekoračenih naprezanja kad djeluju kao koncentratori na mehaniku loma i tako često dovode do kolapsa. U našem slučaju je evidentno da je prilikom koncentriranog udara došlo do visokih naprezanja u gornjoj trećini raspona R-45 te da su inicijalni zarezi u isprekidanom osnovnom zavaru sa vanjskom oplatom odredili mehaniku loma okvirnog rebra a time i ostalog dijela vanjske oplate. Vjerojatno je da bi se veći dio energije udara u slučaju neprekinutih zavara apsorbirao u deformaciji strukture pa bi time i stupanj oštecenja, te vjerojatnost progresivnog istjecanja bila značajno umanjena.

Na osnovi iznesenog utvrđuje se da nije bilo proceduralnih pogrešaka u postupku za certifikaciju predmetnog broda u nacionalnoj plovidbi i da je razmjer oštećenja vjerojatno veći od očekivanog radi konstruktivnog nedostataka zavarivanja.

Tijekom boravka u brodogradilištu u Vranjicu, pregledom su potvrđena oštećenja utvrđena neposredno nakon udara u području bočnog tanka goriva na razini linije plovnosti gdje je radi lomova vanjske oplate sa pripadajućom strukturu nastao otvor u dužini od oko tri i visine od oko tri metra. Tom prilikom zabilježena su slijedeća oštećenja:

Slika 7. Oštećenja bočnog tanka goriva

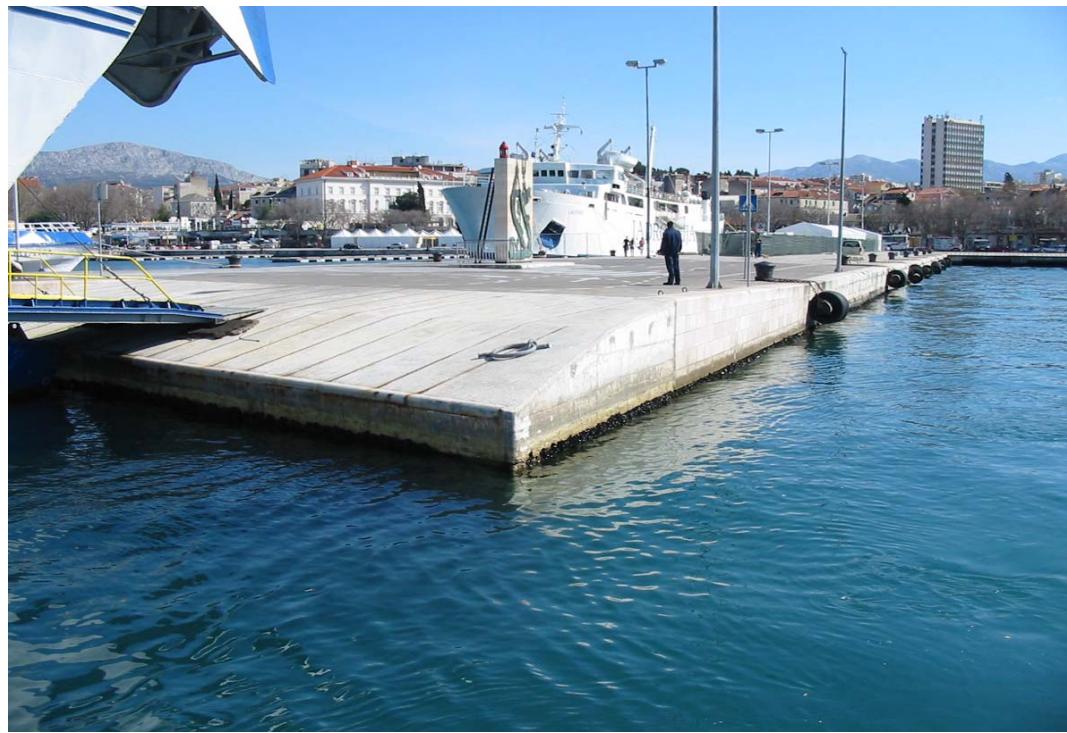
Niz slika (9,10,11.) pokazuje kako je postojeća rampa veza 12 bila stalna prijetnja sigurnoj plovidbi u ovom lučkom bazenu, te se slobodno može reći kako je bilo samo pitanje vremena kad će se neki udes ovdje dogoditi.

Slika 9.rubni dio rampe veza br.12

(Pažnju obratiti na reduciranje visine obalnog zida i oštar brid rampe,bez bokobranske zaštite)

Slijedom iznjetog nameće se zaključak kako je rekonstrukcija ove rampe neodgodivo potrebna, kako se nešto slično nebi ponovilo.

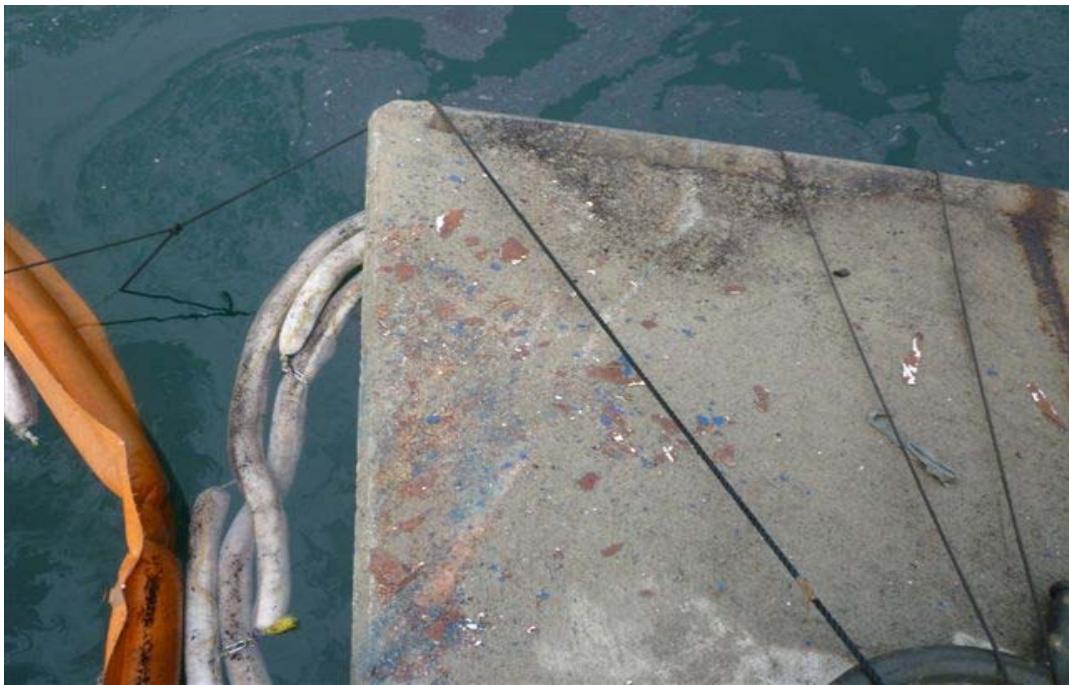
Slika 10.Rub rampe veza br.12 uz trag probaja u trup broda

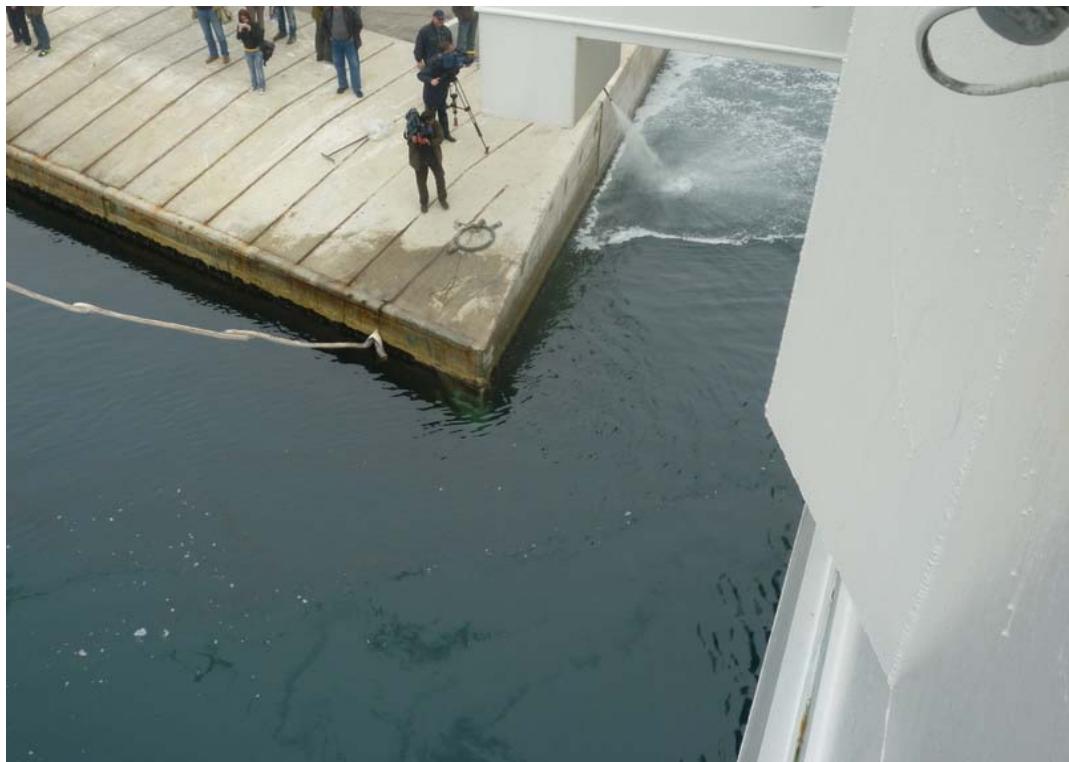
Slika 11.Rub rampe veza br.12

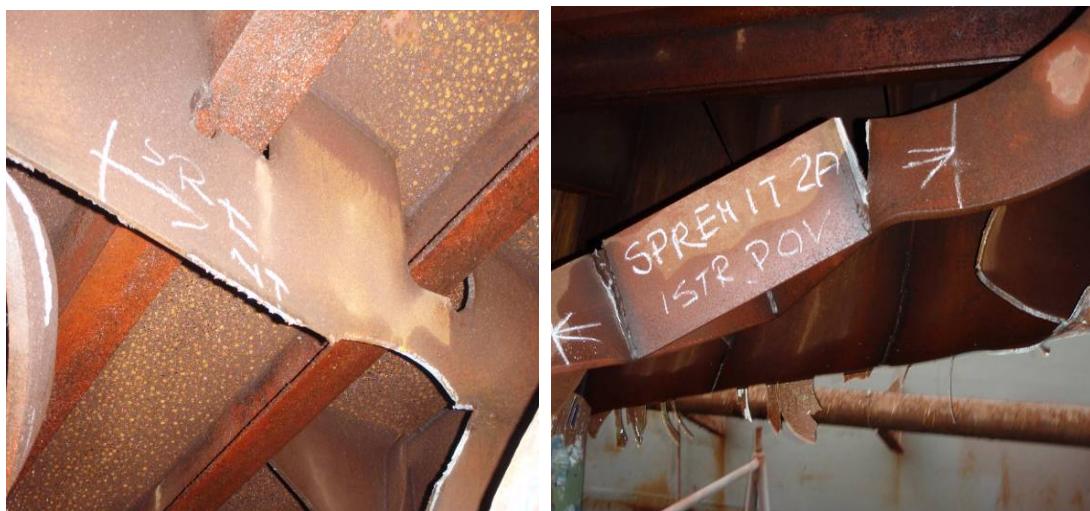
- Prilikom pregleda oštećenog prostora(AFTER D.O. TANK), uočeno je, da su svi strukturalni elementi vanjske oplate zavareni isprekidanim zavarom što nije očekivano prema uobičajenoj brodograđevnoj praksi. Na osnovi uočenog ukazala se potreba provjere statutarne certifikacije predmetnog putničkog broda.

Slika 13.Oštećenja unutarnje strukture broda

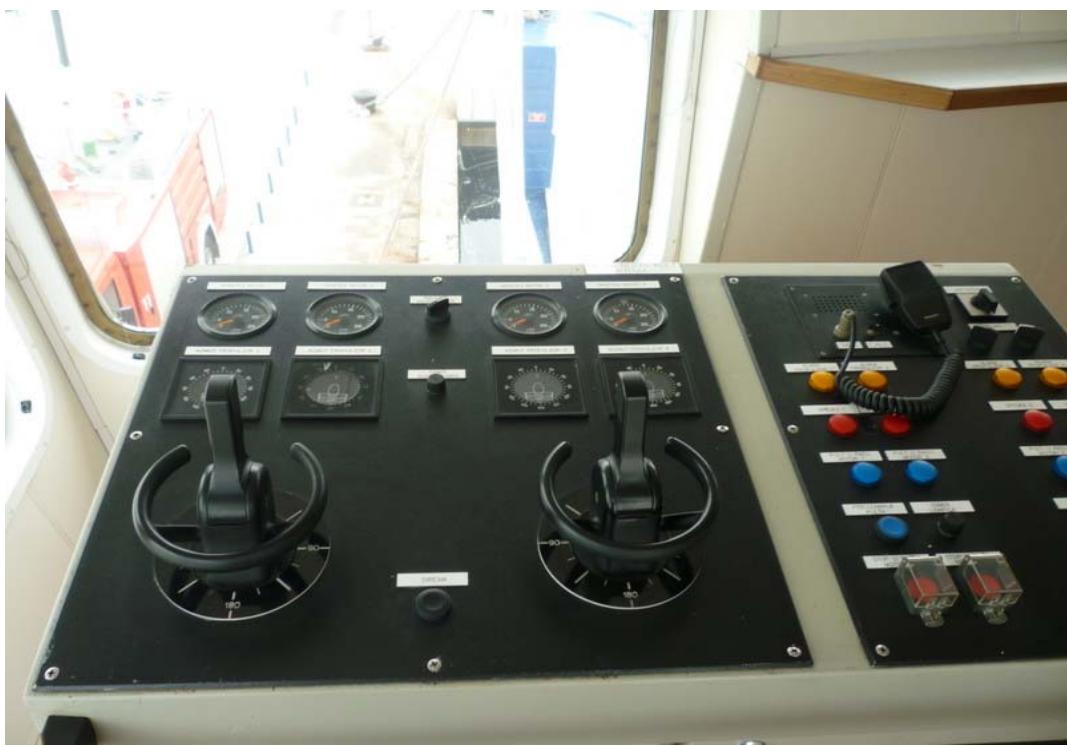
Za „kormilarenje“ se redovito koriste stražnji tj. „krmeni“ propulzori, a zato što je većina dešnjaka, kontrolna ručka „krmenih“ propulzora je uvijek ona desna (v. slike 15 i 16.). Stražnji se koriste stoga što ostvaruju veći okretni moment, a moment je veći zato što se okreće (točka u kojoj vektor poprečne brzine mijenja smjer) nalazi u prednjem dijelu broda, tako da se zbog neusporedivo većeg kraka mnogo manjim otklonima postiže odgovarajući moment. Dakle stražnjim propulzorima se vrlo učinkovito kormilari i lako suzbila skretanje iz kursa uslijed dinamičke nestabilnosti, ali treba reći da čim se poriv isključi prestaje i mogućnost kormilarenja i eventualnog zaustavljanja okretnog zamaha. Pri isključenom porivu nastaje stanje nepovolnije nego kod klasičnih brodova sa kormilom, jer i kad se vijak zaustavi odnosno rotira s nultim korakom, kormilo ostaje učinkovito u ovisnosti o brzini kretanja kroz vodu.

**Slika 16. Komandne ručke na upravljačkoj konzoli
(lijevom ručkom se kontrolira rad prednjih, a desnom stražnjih propulzora)**
