**REPUBLIKA HRVATSKA
MINISTARSTVO MORA,PROMETA
I INFRASTRUKTURE**

Rješenjem ministra mora,prometa i infrastrukture, klasa 342-27/09-01/1,urbroj 530-03-09-1,osnovano je Povjerenstvo za ispitivanje pomorske nesreće na r/b „Marinero I“,koja se dogodila dana 20.siječnja 2009.godine,u zaljevu Komiža,oko 1 NM sjeverno od rt-a Stupišće.

IZVJEŠĆE O POMORSKOJ NESREĆI R/B „MARINERO I“

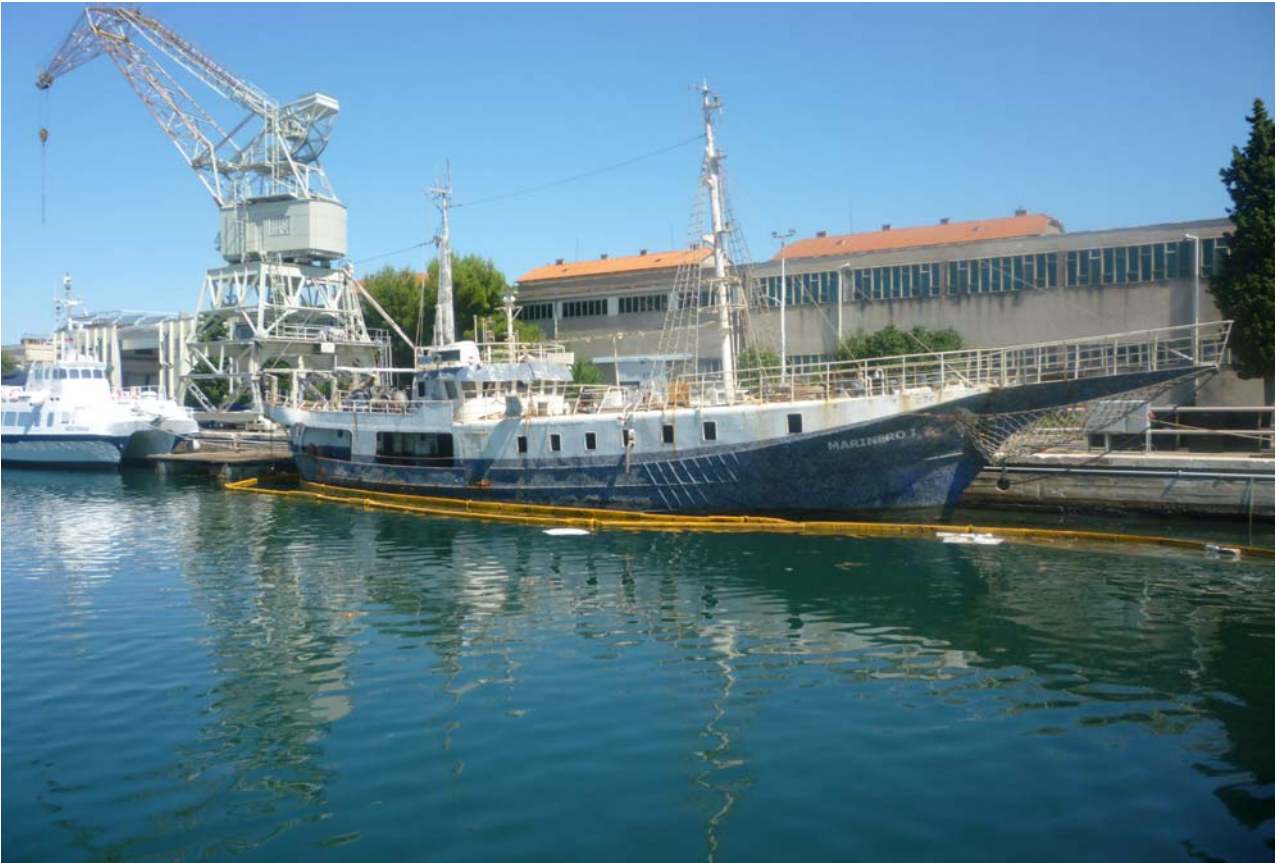
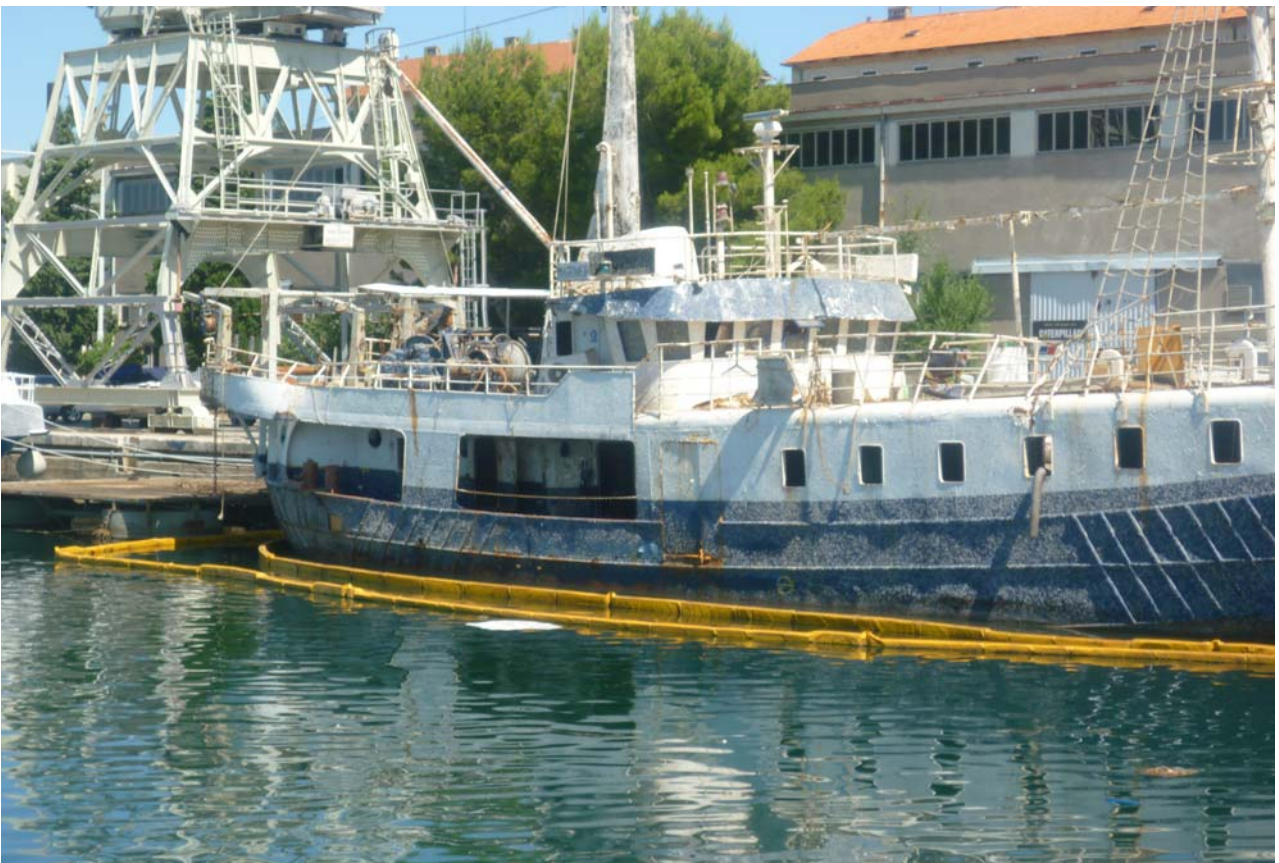
7. Dodaci

Pregledom podvodnih snimki broda,kao i pregledom broda na vezu u NCP marini Šibenik ,obavljenog po vađenju,utvrđeno je ,a i izjavom zapovjednika potvrđeno da je brod bio loše održavan osobito u dijelu nefunkcionalnosti vodonepropusnih vrata –oplatnih bočnih vrata ,te na desnoj strani broda prisutnih ,vrata strojarnice, na kojima je nedostajalo gumenih brtvi ,te trećih vrata na glavnoj palubi,također na istoj strani, koja vode u unutrašnjost broda u prostorije posade i donji krmeni prostor u potpalublju na kojima je prisutno značajno iskrivljenje ,nedostatak gumenih brtvi i blokiranosti zapornih sredstava –niti jedan nije u funkciji.

Niti jedna od troje vremenski nepropusnih vrata nisu bila u funkciji odgovarajuće nepropusnosti (prema izjavi posade), sukladno navedenom,odnosno tehnički nisu bila ispravna da u potpunosti ispune funkciju sprečavanja prodora mora u unutrašnjost broda, direktno utječući na stabilnost broda .

Najizloženiji moru ,brod je bio u trenutku izvlačenja zadnje kočice kad je plovio pramcem prema sjeveru-sjeveroistoku ,a more i vjetar su mu dolazili bočno s desne strane,te je isti zbog moguće otvorenosti vremenski nepropusnih vrata ili njihove nedovoljne zabrtvljenosti ,potpomognut valjanjem, zbog navedenih vremenskih uvjeta ,u sve većoj mjeri primao količine mora ,do trenutka kad mu se prostor u potpalublju –strojarnica i krma nisu napunile ,nakon čega je, izgubivši upotpunosti plovnost ,konačno i potonuo.

Preporuča se izmjena Tehničkih pravila HRB-a na način da se kao minimum na svim ribarskim brodovima, a osobito na onim koji prevoze putnike u periodu travanj – listopad,obavezno uvede daljinski nadzor strojarnice i alarm povećanog nivoa kaljuže uz mogućnost povremenog testiranja istog.
