**REPUBLIKA HRVATSKA
MINISTARSTVO MORA, PROMETA
I INFRASTRUKTURE**

IZVJEŠĆE

O POMORSKOJ NESREĆI - SUDAR M/B „JOERG N“ I RIBARSKOG BRODA „GOLUB“

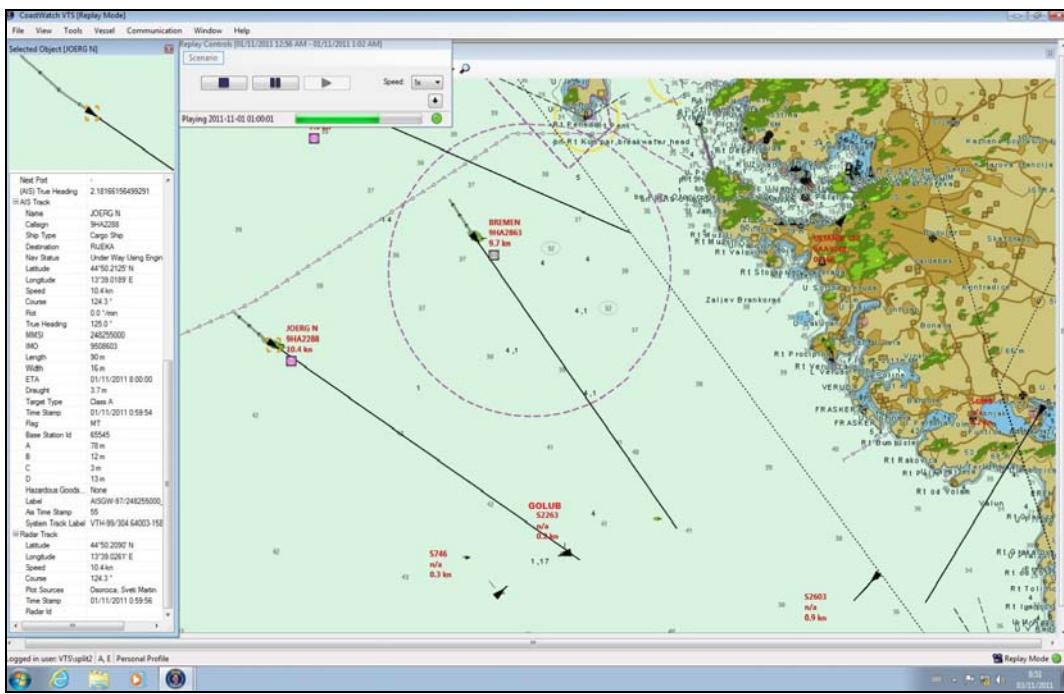
Slika 9. Promjena kursa broda „Joerg N“ u približno 125° - ribarski brod „Golub“ nalazi se ravno po pramacu broda „Joerg N“ (01.11. u 01:00)

Prema prikupljenim snimkama VTS službe m/b „Joerg N“ je promijenio kurs 5° u lijevo, te se pretpostavlja da je promjena poduzeta kako bi se izbjegla skupina ribarskih brodova desno po pramcu.

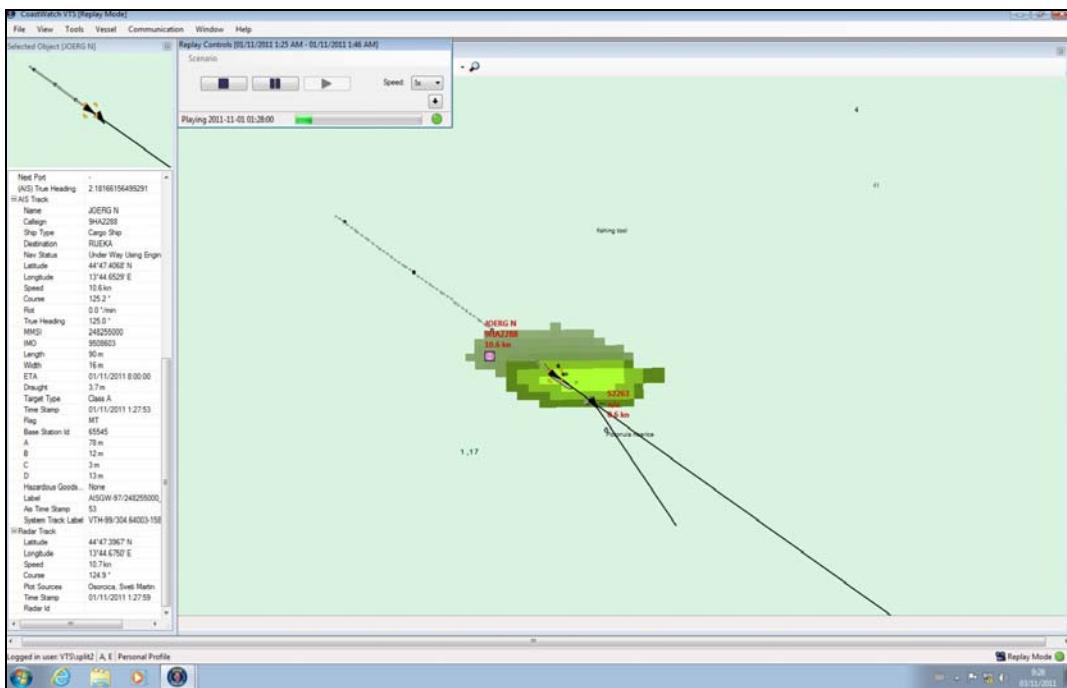
Slika 13. Trenutak neposredno pred sudar (01.11. u 01:28)

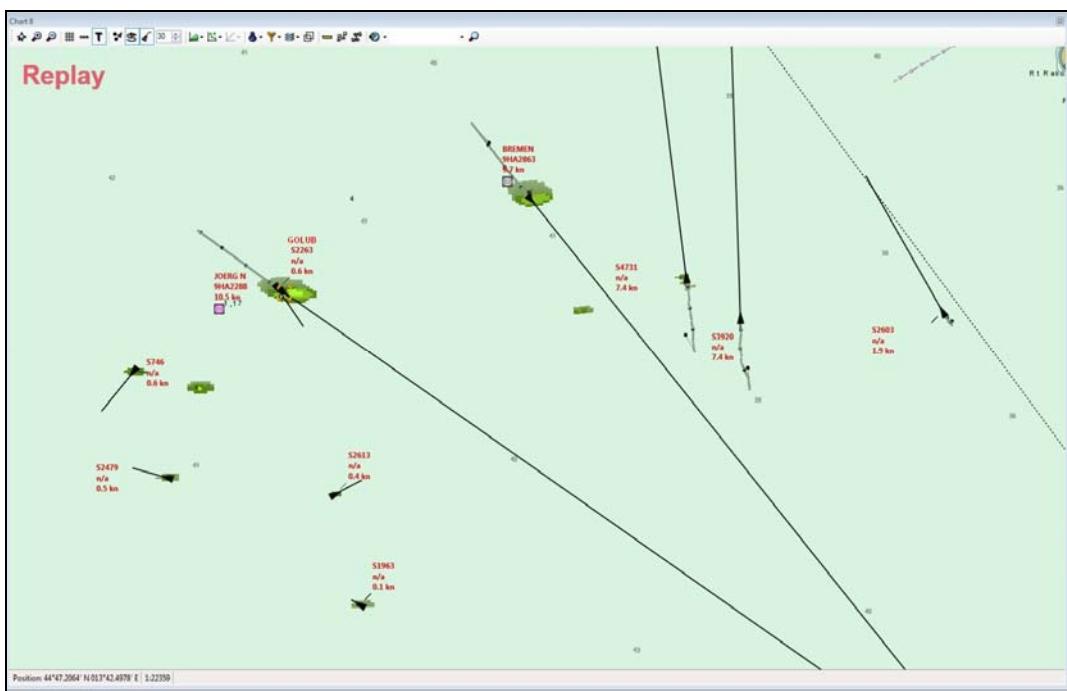
Slika 14. Trenutak sudara (01.11. u 01:28)

Iz priloženih slika može se rekonstruirati tijek plovidbe broda „Joerg N“ gdje se kao najvažniji trenutak uočava promjena kursa u 01:00 u lijevo u kurs 125° kada se brod „Joerg N“ usmjerava točno u smjeru ribarskog broda pri čemu nastaje opasnost od sudara jer najmanja udaljenost prolaza (CPA) postaje 0 (prema priloženim snimkama). U sljedećih 28 minuta plovidbe brod „Joerg N“ nije mijenjao kurs niti brzinu.

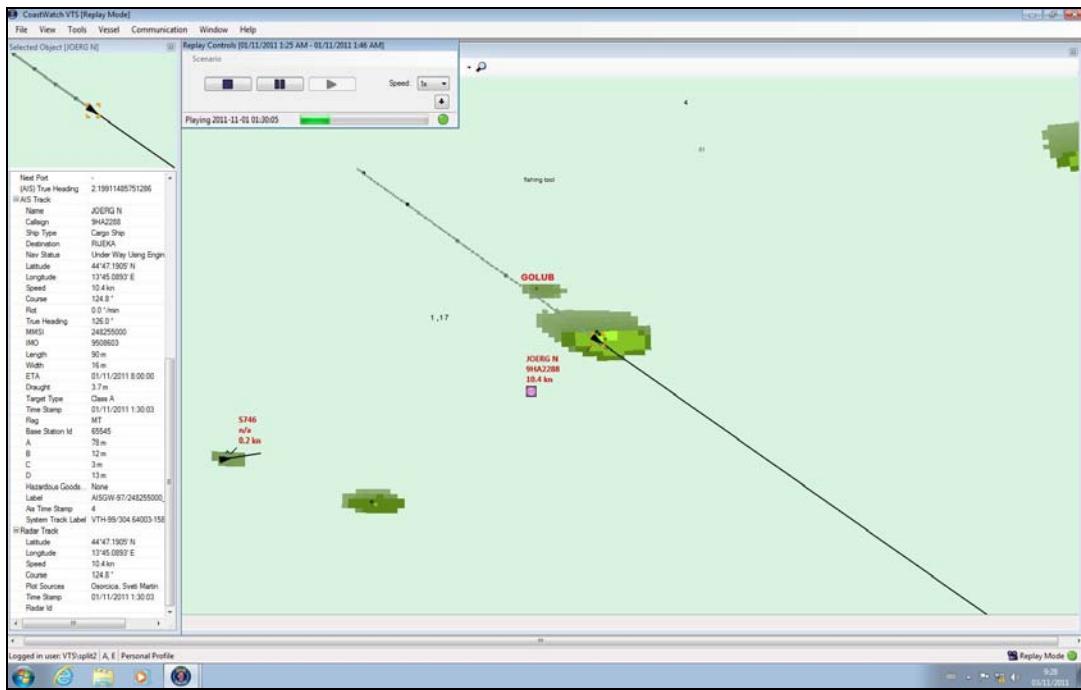
Slika 15. Trenutak neposredno nakon sudara – radarski signal ribarice prisutan (01.11. u 01:30)

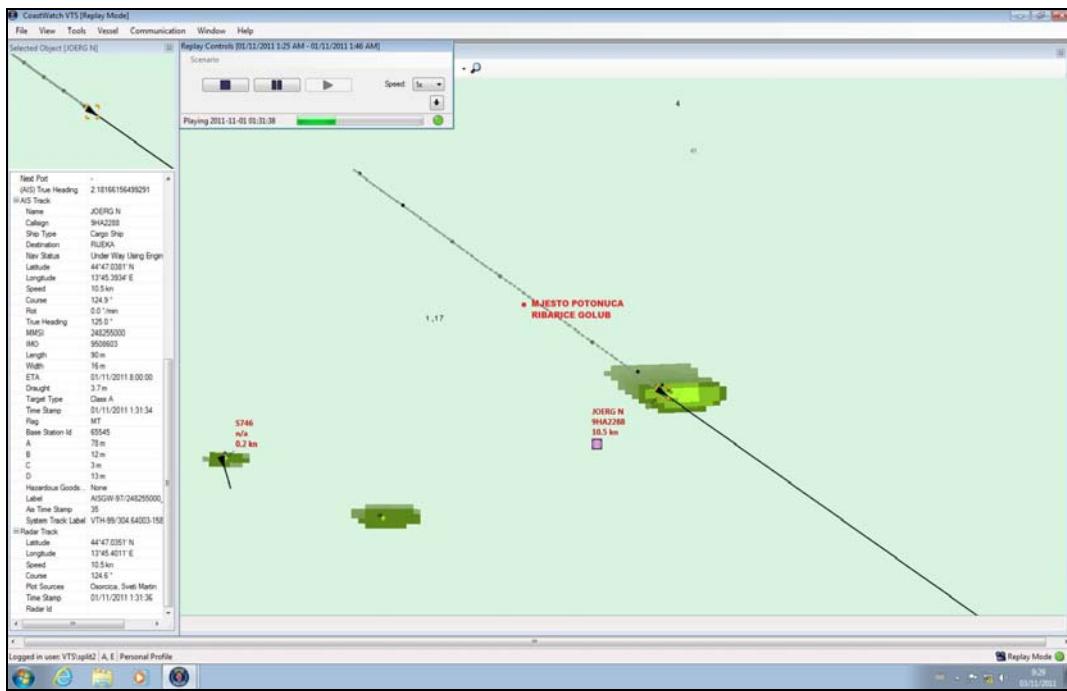
Slika 16. Trenutak neposredno nakon sudara – radarski signal ribarice izgubljen (01.11. u 01:31)

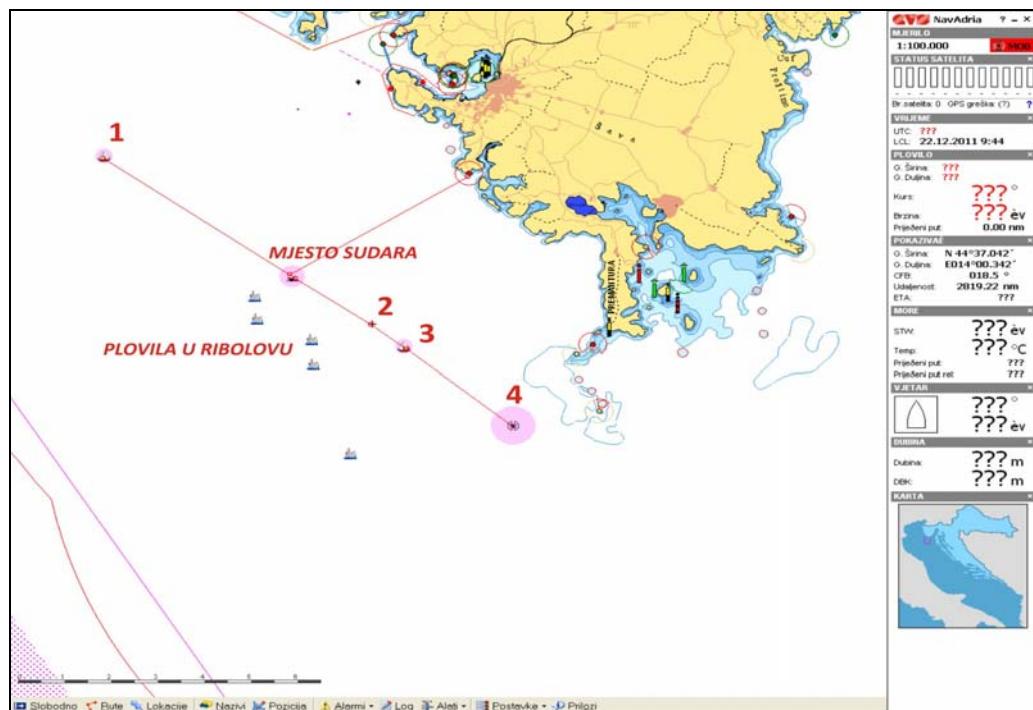
Slika 18. Prikaz plovidbenog područja na mjestu sudara s karakterističnim položajima plovnih objekta

Na priloženoj slici objedinjeni su i prikazani najvažniji položaji i kretanje brodova „Joerg N“, „Golub“ te ostalih plovila prije i nakon sudara.

1. Položaj broda „Joerg N“ u 01:00 (brzina 10 čv, kurs 125°), udaljenost od broda „Golub“ približno 5 M, 28 minuta prije sudara
2. Položaj broda „Joerg N“ u 01:40 (brzina 10 čv, promjena kursa u približno 130°), trenutak kada je o nesreći obaviješten MRCC Rijeka
3. Položaj broda „Joerg N“ u 01:46 (brzina 10 čv, kurs 129°)
4. Položaj broda „Joerg N“ u 02:04 (brzina 10 čv, kurs 130°), trenutak poziva prema brodu „Joerg N“ od strane MRCC Rijeka i obavještavanje broda o sudaru, brodu dan nalog da proslijedi prema odredišnoj luci Rijeka.

Najbliže plovilo u ribolovu bilo je udaljeno približno 1 M od mesta sudara. Sva prikazana ribarska plovila nisu se kretala.

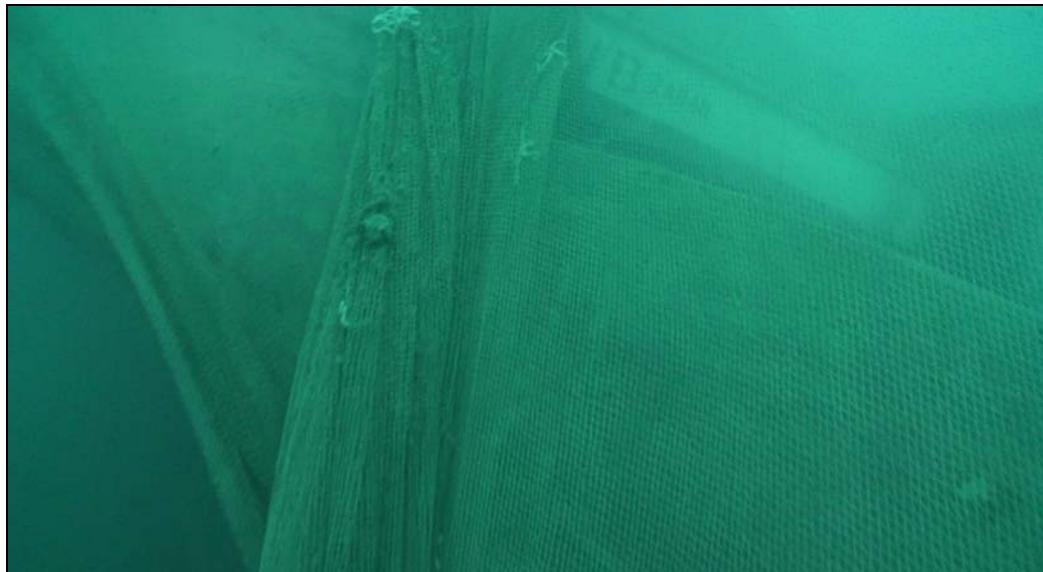
Slika 19. R/b „Golub“ na mjestu potonuća (krma broda)

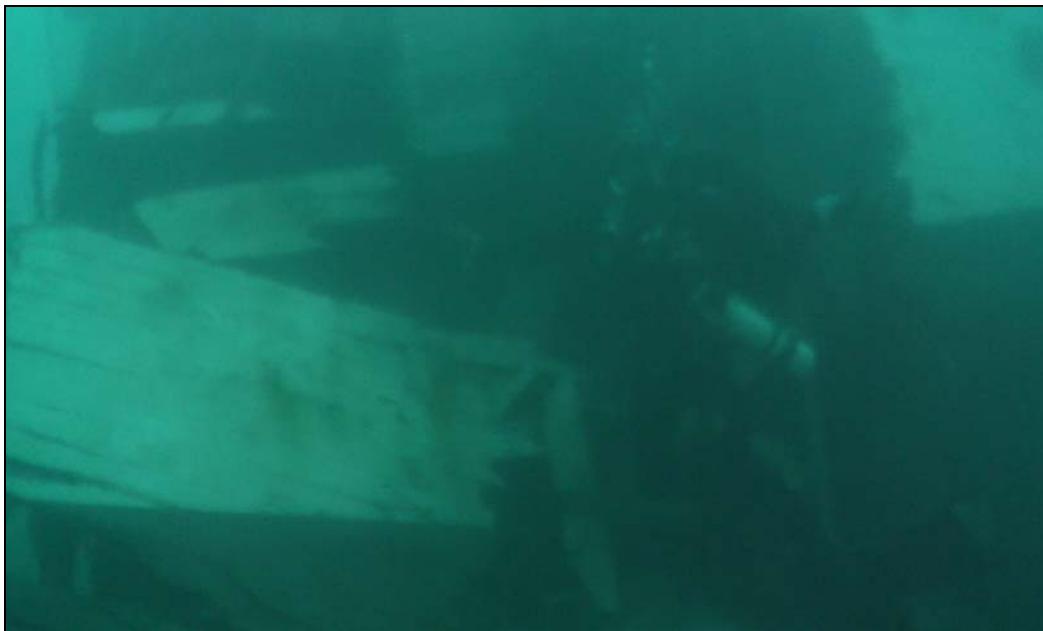
Slika 20. Oštećenje broda „Golub“ na lijevoj strani trupa (prema pramcu)

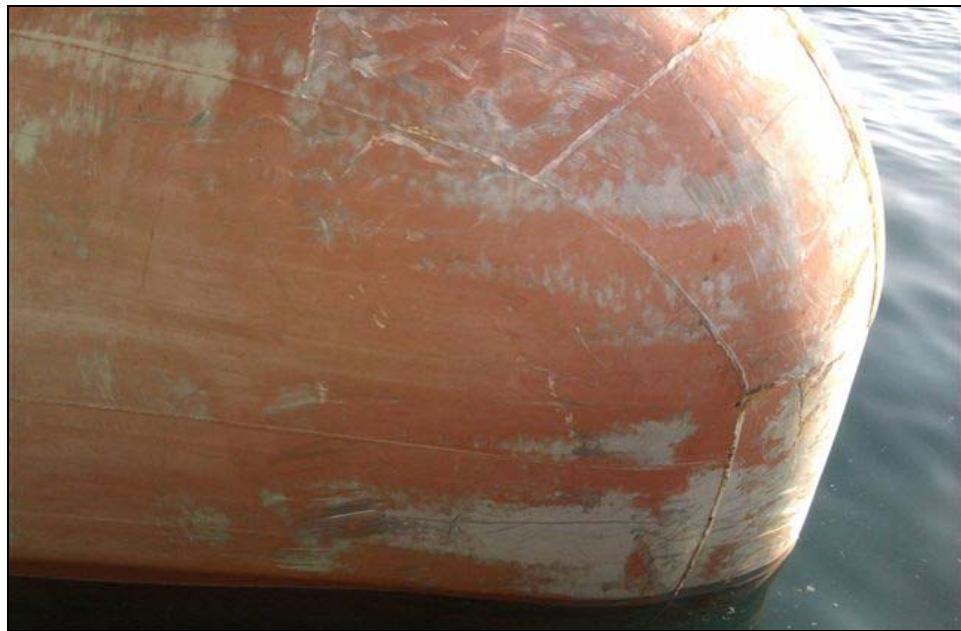
Slika 22. Oštećenje broda „Joerg N“ na pramcu
