**REPUBLIKA HRVATSKA
MINISTARSTVO MORA, PROMETA
I INFRASTRUKTURE**

**I Z V J E Š Ć E
O POMORSKOJ NESREĆI RIBARSKOG BRODA „MIRNA DVA“**

Dana 7. listopada 2008. godine, oko 18:15 sati, približno 13 nautičkih milja zapadno od Umaga, tijekom ukrcaja ulova na ribarskom brodu „Mirna dva“ došlo je do pucanja koloturnika i pada ljestava na palubu broda, pri čemu je došlo do ozljeđivanja jednog člana posade i smrtnog stradavanja drugog člana posade.

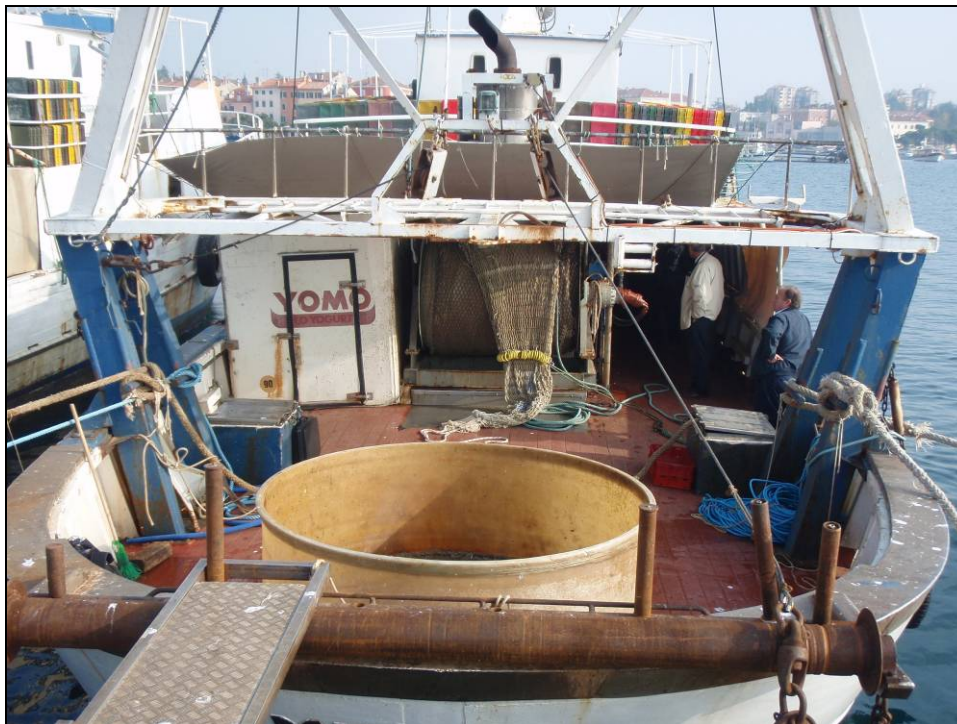
Do nezgode dolazi neposredno nakon pada koloturnika teretnog užeta na krmenom jarbolu. Teretno čelik-čelo na putu od broskog vitla do koloturnika prolazi kroz ljestve. Zbog pada koloturnika teretno čelik-čelo opterećuje ljestve kroz koje prolazi, izaziva njihovo ispadanje iz ležišta odnosno pucanje nosača te njihov pad na krmeni dio palube.

Slika 1 Pogled na mjesto stradavanja – iščupane ljestve složene su na nosaču (označeno crvenom strelicom)

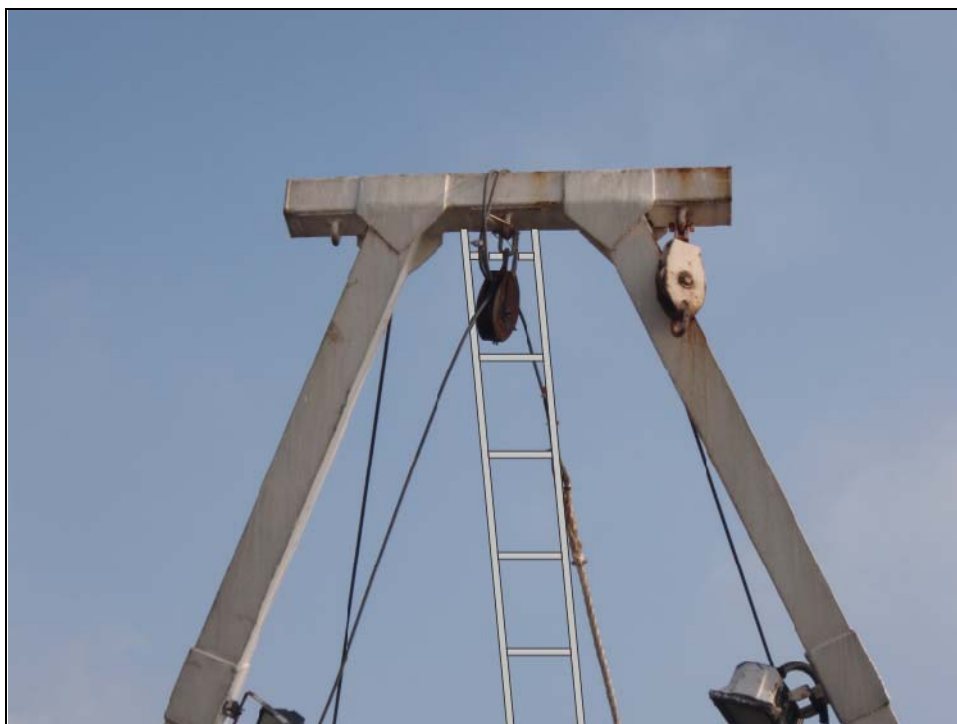
Slika 2 Položaj teretnog čelik-čela (krmeni jarbol snimljen na brodu MIRNA JEDAN, ljestve naknadno ucrtane)

Ljestve kroz koje je provučeno teretno uže su naknadno ugrađene, ponajprije stoga što su izvorno ugrađene ljestve za pristup gornjim dijelovima krmenog jarbola vrlo upitne izvedbe odnosno sigurnosti. Vrijeme ugradnje odnosno odobrenja ugradnje nije bilo moguće utvrditi.

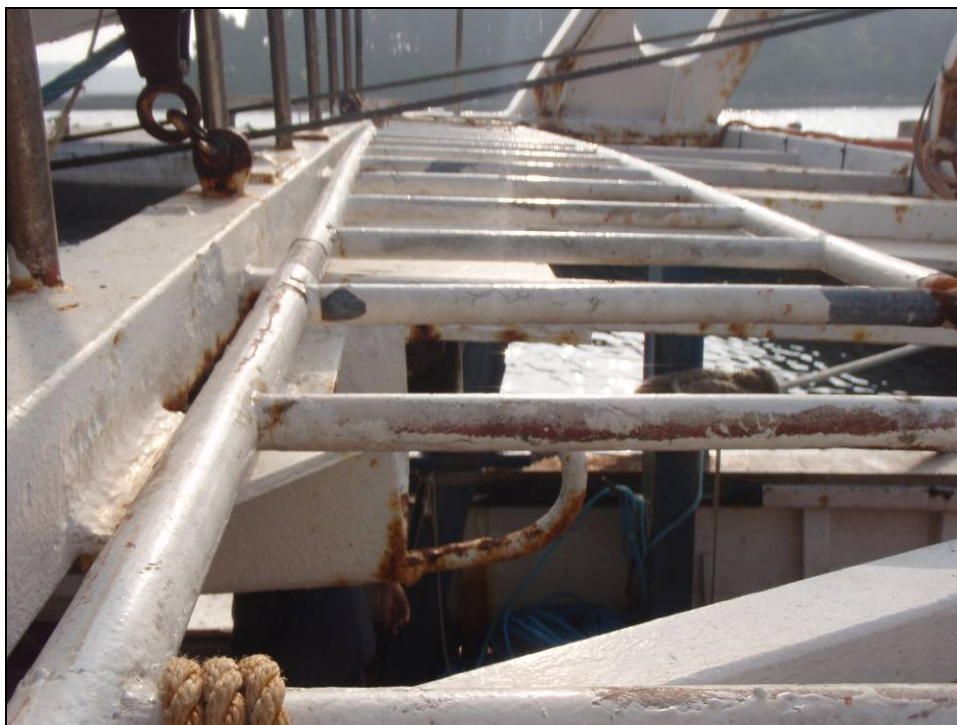
Slika 3 Mjesto naslanjanja teretnog-čelik čela na ljestve (naknadno izravnato)

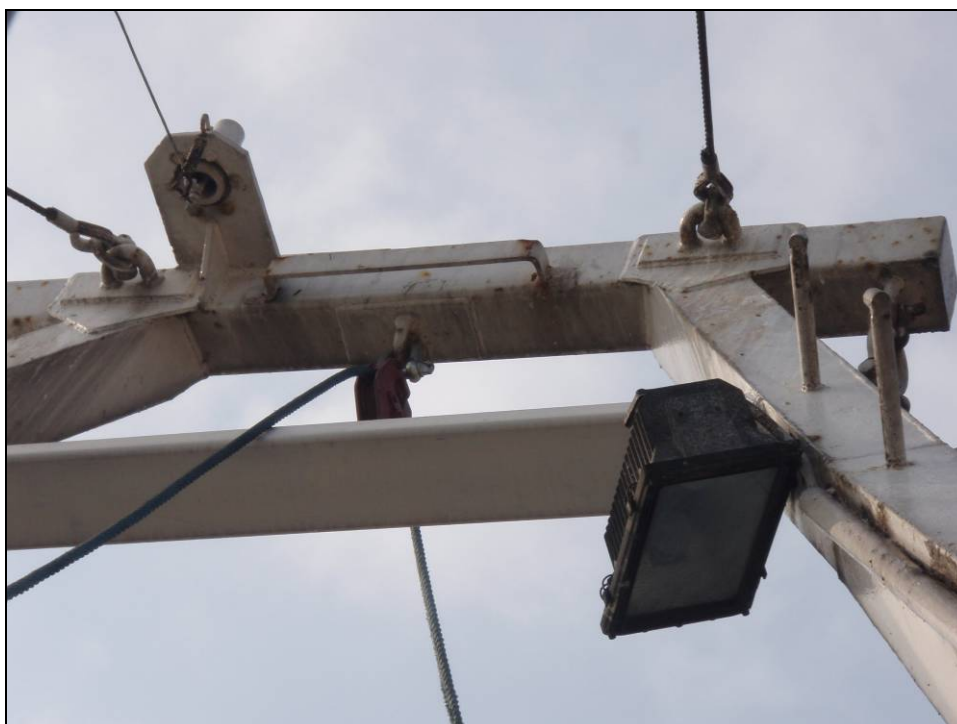
Slika 4 Koloturnik teretnog čelik-čela (poprečna greda je postavljena nakon nezgode)

Na temelju dostupnih podataka uzrok nezgode je pad ljestava pod opterećenjem teretnog užeta, a zbog pada koloturnika koji je nosio teretno uže. Do pada koloturnika došlo je zbog popuštanja škopca kojim je koloturnik bio prihvaćen za jarbolni nosač. Na temelju izgleda škopca nije moguće sa sigurnošću utvrditi:

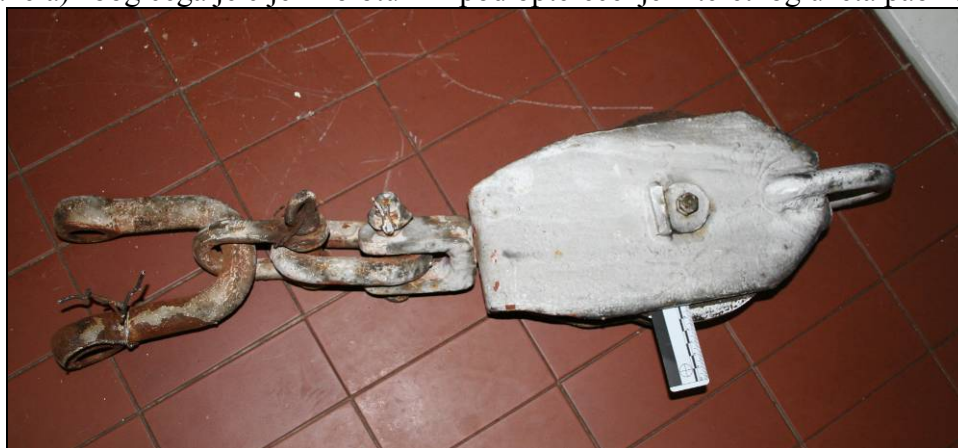
- je li došlo do otvaranja perana, odnosno je li se tijekom vremena peran odvrtio i u jednom trenutku, pod opterećenjem oslobodio, ili
- je došlo do plastičnog istezanja odnosno pucanja perana.

Temeljem uvida u fotografije škopca učinjene u nadležnoj policijskoj postaji značajno veću vjerojatnost valja pridružiti prvoj mogućnosti. Naime, dio škopca je očito bio izvrgnut momentu savijanja što je prouzročilo krivljenje jedne uške (vidjeti priložene fotografije). Na toj uški škopca je neupitno bila pritegnuta uška peran (dio žice kojom je peran bio osiguran od odvrtnosti još uvijek se nalazi na toj uški škopca). Do navedenog savijanja očito je došlo nakon što se je peran odvrtio (zbog pucanja žice osigurača) odnosno oslobodio (zbog istrošenosti navoja) zbog čega je opterećenje teretnog užeta počivalo samo na jednoj uški škopca. Nakon što se je uška dovoljno savila, škopac se oslobodio od zavarenog jarbolnog nosača (anela) zbog čega je cijeli koloturnik pod opterećenjem teretnog užeta pao na palubu.

Slika 5 Škopac (bez perana) i koloturnik teretnog užeta

Druga mogućnost ima značajno manju vjerojatnost ostvarenja. Da je došlo do istežanja i/ili pucanja perana, zbog deformacija materijala jedan dio perana bio ostao u uški ili bi barem značajno oštetio navoje na uškama škopca. Kako je iz priloženih fotografija vidljivo navoj na uški škopca je neoštećen (izuzevši oštećenja zbog korozije). Također, prema izjavama zapovjednika (a temeljem izjava posade) peran je u jednom komadu pao u more.

- predlaže se stroži nadzor od strane Hrvatskog registra brodova te nadležnih lučkih kapetanija nad stanjem trupa, strojeva i opreme ribarskih brodova kako bi se osiguralo primjereno održavanje postojeće opreme te spriječili nedopušteni zahvati kojima se smanjuje postignuta razina sigurnosti, posebice neprimjerena ugradnja dodatne ili skidanje postojeće opreme na brodu;
