**REPUBLIKA HRVATSKA  
MINISTARSTVO POMORSTVA ,PROMETA  
I INFRASTRUKTURE**

Klasa : 342-01/11-01/48  
Ur.broj : 530-03-11-2  
Zagreb, 15.veljače 2012.

**IZVJEŠĆE  
O POMORSKOJ NESREĆI RO-RO PUTNIČKOG BRODA „BARBAT “**

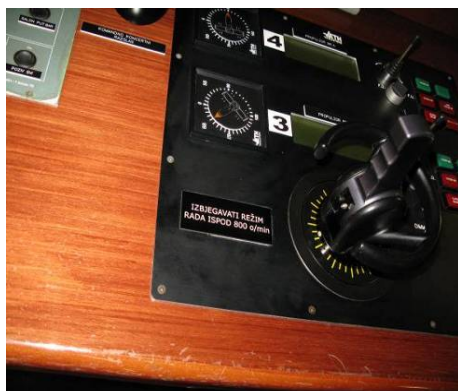
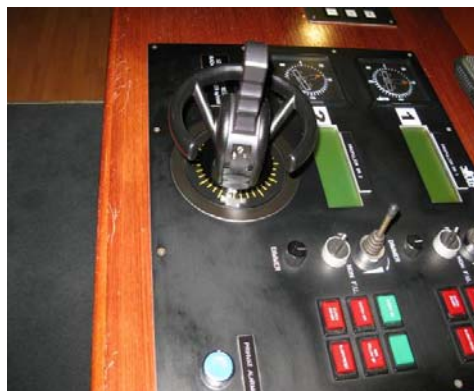
Da bi dešnjacima bilo lakše kormilariti uvijek je s desne strane kontrolna ručka stražnjih propulzora, jer se oni, iz poznatih razloga (veći krak, veći moment) koriste i za ručno i za automatsko kormilarenje. Zato se, u ovom slučaju, na indikatorima stražnjih propulzora *oznaka nule i podudara sa pramčanicom*, tako da je lijevo (BB) zaista lijevo, a desno (SB) zaista desno (V. slike 3. i 4.). Pri montaži je stoga desni pult, iz inače poprečnog položaja, zaokrenut u desno za 90°, a indikator položaja istih propulzora je zaokrenut 90° u *suprotnu stranu*, tako da nula označava nulti pramčani kut. Na lijevim su pak i pult i indikator zaokrenuti za 90° u istu, lijevu stranu, pa tako indikatori prednjih propulzora „lažu“ za 180°, tj. **poriv u smjeru 180° označava vožnju prema naprijed**, što može dovesti do zabune prilikom manevra.

Prilagođeni položaj indikatora, može se uočiti i po tome što se marka proizvođača našla u desnom kutu – vertikalno položena (v. slike kontrolnih ručki). Osobi koja upravlja brodom „Barbat“, zbog uzdužno postavljenih pultova, nisu u vidokrugu niti dohvatu sve komande i pokazivači, kao ni svi alarmi što dodatno otežava manevr i omogućava pogrešku ili zabunu.

**Slika 3. i 4. kontrolne konzole između kojih stoji osoba koja upravlja brodom**

(U ovom slučaju prednji su bili propulzori 4 i 3 -pod lijevom rukom), a 2 i 1 stražnji -pod desnom rukom)

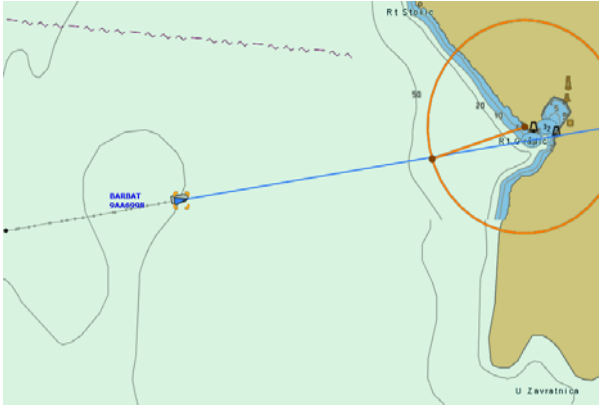
**Slika 5. „Barbat“ u plovidbi (17:54)  
(brzina 9.6 čv)**

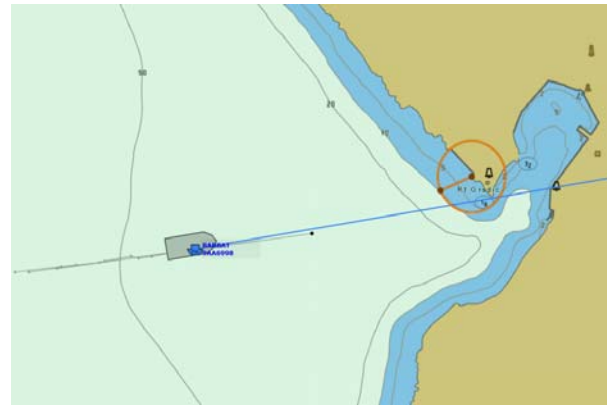
**Slika 6. „Barbat“ u plovidbi (17:56:42)  
(brzina 7 čv)**

Po pretpostavljenom slijedu događaja i tijekom manevra, u 17<sup>h</sup>56<sup>m</sup>42<sup>s</sup> brod je bio 300 metara udaljen od obale (pramac je cca 35 m bliže) ploveći brzinom od 7 čvorova. U navedenim trenucima osoba koja je manevrirala brodom je još uvijek nastojala resetirati pogašeni motor umjesto da mirno nastavi manevar koristeći drugu prikladnu shemu, te je vjerojatno nastavila po naučenoj „šabloni“ po kojoj je u ovoj poziciji već potreban puni poriv obaju prednjih propulzora.

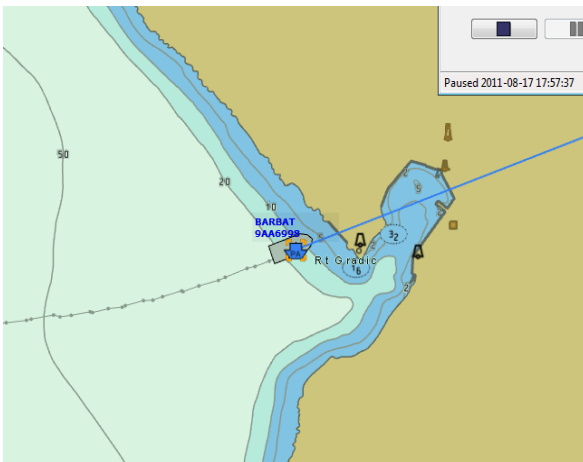
**Slika 7. „Barbat“ u plovidbi (17:57:37)  
(brzina 9.3 čv)**

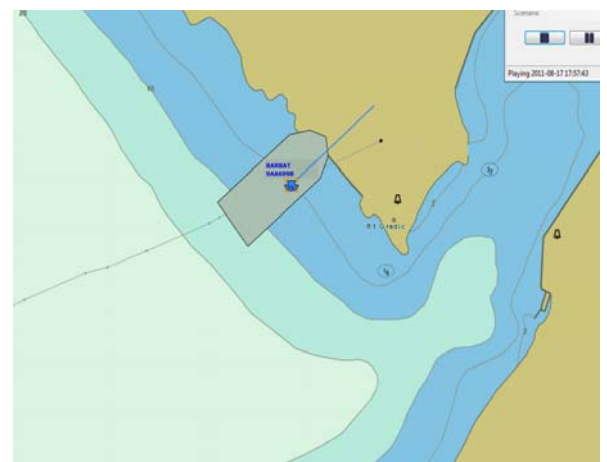
**Slika 8. „Barbat“ udara u obalu (17:57:43)**

Brod se u 17<sup>h</sup>57<sup>m</sup>43<sup>s</sup> nasukao pri brzini od 9,3 čv.

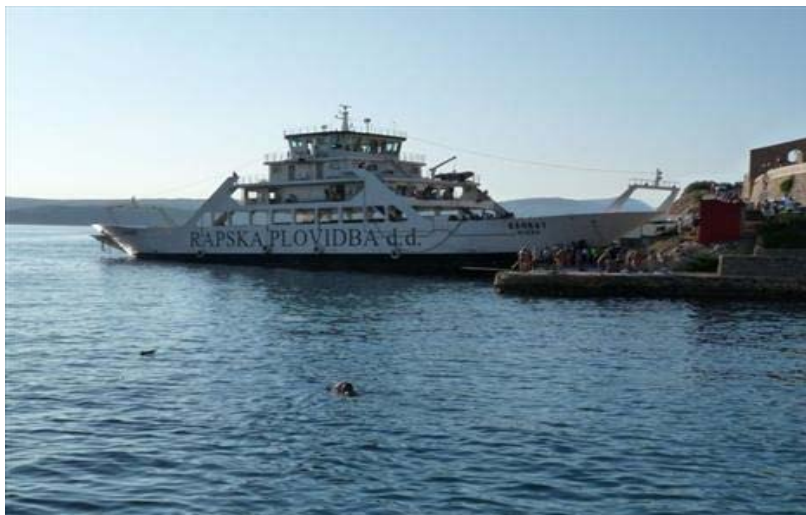
Slika 9. „Barbat“ nasukan na predjelu kupališta Banja

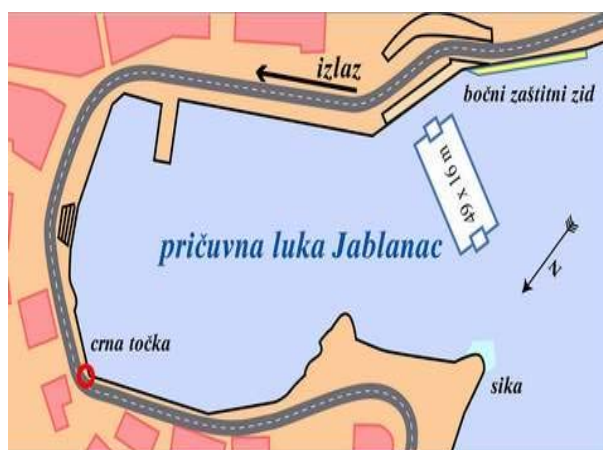
Velika gustoća prometa tijekom ljetnih mjeseci sa učestalim pristajanjima, blizina kupališta, male prometne površine, prostorna ograničenja kopnenog i morskog bazena, neprikladni jednosmjerni cestovni prilazi luci, upućuju na neadekvatno pristanište za odvijanje trajektnih linija osobito brodova većih dimenzija poput Barbata koji je u naravi namjenski nabavljen za pružanje prijevoza putnika i vozila između nove luke Stinica koje je u u maritimnom dijelu potpuno završena i luke Mišnjak.

slika.11.luka Jablanac

Luka Jablanac neadekvatna je za odvijanje trajektne linije velike gustoće prometa kao što je navedena, osobito tijekom sezone u periodima srpanj – kolovoz prvenstveno zbog prostornih ograničenjima. Brod „Barbat“ namjenski je i kupljen za održavanje buduće linije iz luke Stinica koja još nije u uporabi.

Slijedom iznijetog nameće se zaključak kako je neohodno što prije uspostaviti odvijanje linije na novom pristaništu –luci Stinica koja je zbog svojih maritimnih uvjeta i pristupnih cesta puno pogodnija za veličinu prometa koje se javlja na liniji kao i za pristajanje brodova tipa „Barbat“.

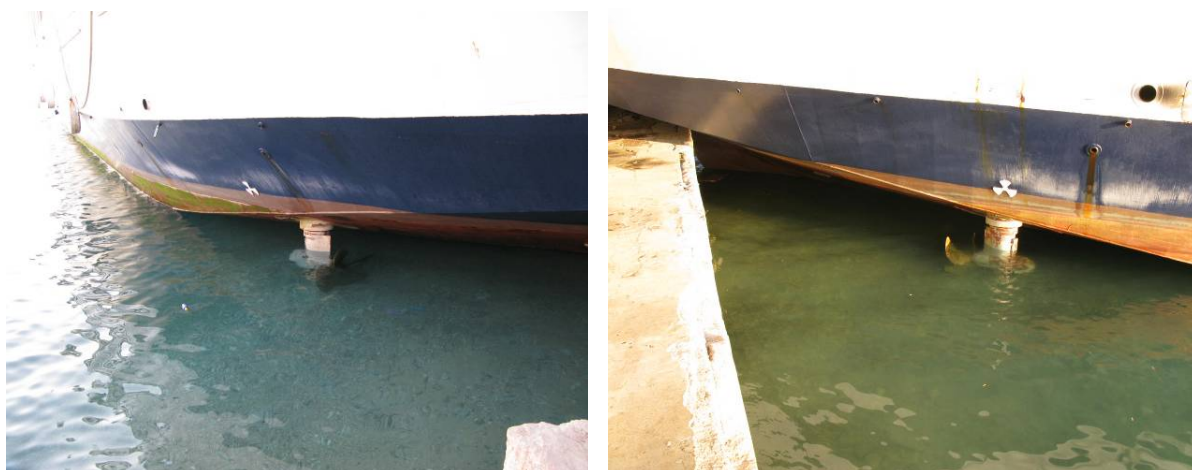
Tijekom udara došlo je do lakšeg ozljeđivanja 10 kupača koji su boravili na kopnenom dijelu plaže Banja ,dok na samom brodu nije bilo ozljeđenih putnika niti članova posade. Nakon pristajanja svi putnici su iskrcani,manja vozila prekrkana na ro-ro putnički brod „Sveti Marin“ ,dok su kamioni na završetku iskrcani u luku Mišnjak.Tijekom boravka u brodogradilištu u Malom Lošinju,u suradnji sa priznatom organizacijom,ovlaštenim serviserima, podvodnim ronionicima,pregledom nisu utvrđena nikakva oštećenja broda osim deformacije propulzora br.4.

Slika 13. Nasukani dio broda s pramčanim propulzorima br.3 (lijevo) i br.4 oštećen (desno)

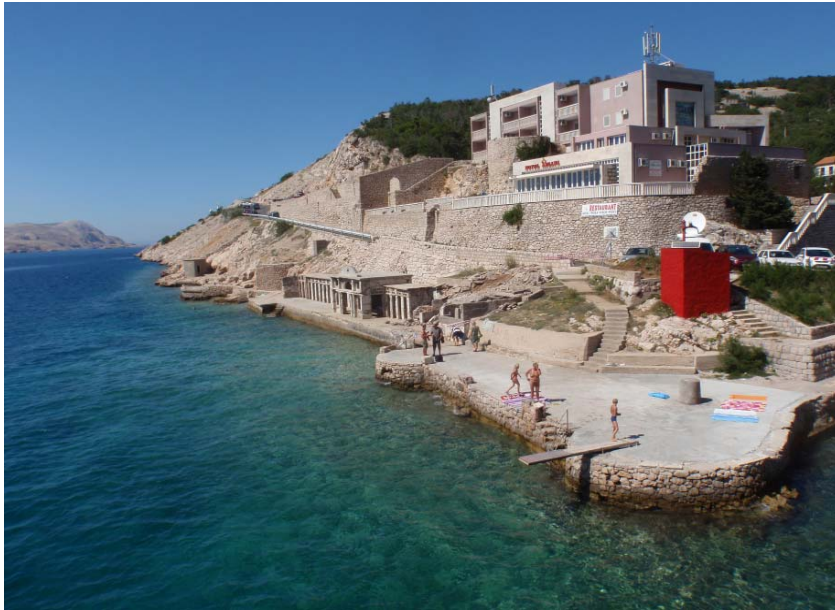
**Slika 16. Područje nesreće –mjesto udara i nasukanja broda, oštećenja na obali –kupalište Banja**

- *GRADU SENJU*
  - *Ograničiti ili dodatno osigurati kupališnu zonu na dijelu kupališta Banja u mjestu Jablanac.*
- *LUČKOJ UPRAVI SENJ*
  - *U suradnji sa nadležnim ministarstvima omogućiti i uspostaviti što prije uporabu luke Stinica .*
