**REPUBLIKA HRVATSKA
MINISTARSTVO MORA ,PROMETA
I INFRASTRUKTURE**

**I Z V J E Š Ć E
O POMORSKOJ NESREĆI RO-RO PUTNIČKOG BRODA „TIN UJEVIĆ “**

Dana 22.ožujka 2010.godine, u 19:20 sati, na vezu broj 13 u luci Split,ro-ro putnički brod „Tin Ujević“,luke upisa Rijeka,BT 4103,dužine 98.3 m,godine gradnje 2002., sa 140 putnika,15 članova posade i 32 ukrcanih vozila,ploveći na redovnoj državnoj trajektnoj liniji br.635 Split – Stari Grad (otok Hvar),pri stanju mora mirno,slab vjetar pretežno sjevernog smjera ,dobru vidljivost ,uslijed nautičke greške zapovjednika broda ,prilikom pristajanja, udario je lijevim krmenim dijelom u južni rub ro-ro rampe veza br.12 (odnosno zapadni rub veza br.13) na gatu Svetog Petra u luci Split .

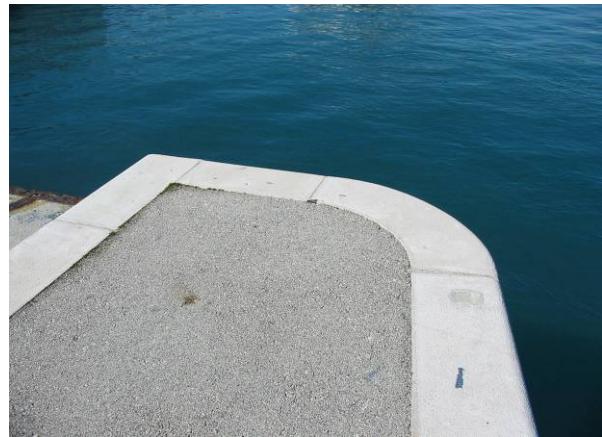
Slika 5.izvedba ruba rampe na vezu 16

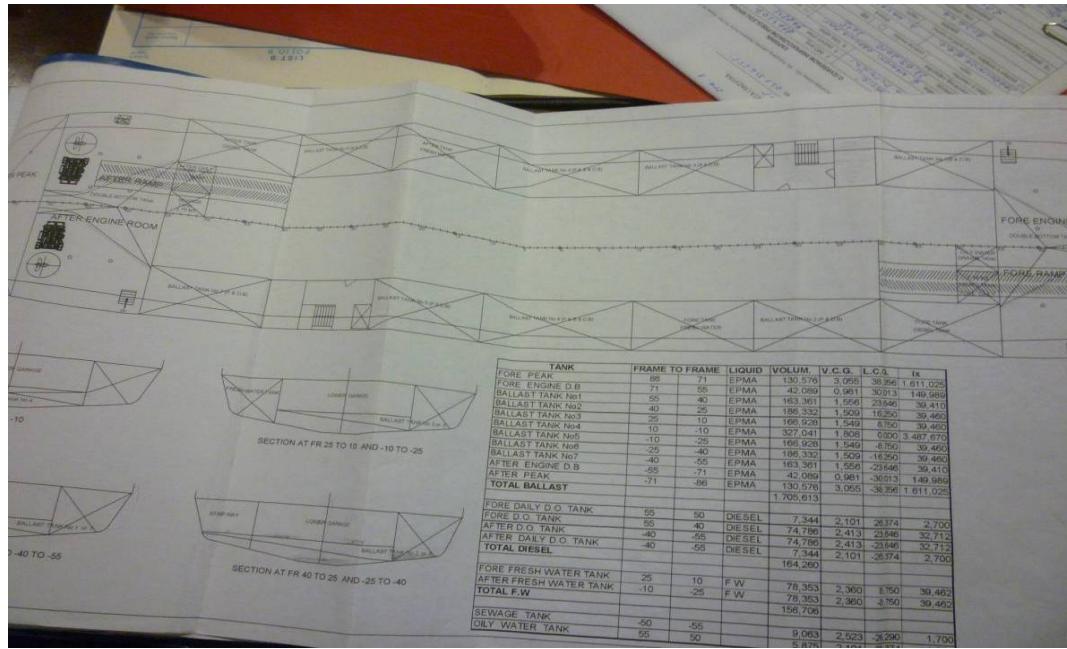
- Prilikom pregleda oštećenog prostora(AFTER D.O. TANK), uočeno je, da su svi strukturalni elementi vanjske oplate zavareni isprekidanim zavarom što nije očekivano prema uobičajenoj brodograđevnoj praksi. Na osnovi uočenog ukazala se potreba provjere statutarne certifikacije predmetnog putničkog broda.

- Utvrđeno je, da je radi kolapsa dijela vanjske oplate došlo do progresivnog istjecanja nafte iz oštećenog prostora(AFTER D.O. TANK). Mogući razlozi kolapsa dijela vanjske oplate su primarno, koncentrirani udar u gornjoj trećini raspona okvirnog rebra R-45 kao primarnog elementa strukturne čvrstoće i sekundarno način strukturalnog varenja (isprekidani zavari) okvirnog rebra R-45 i ostalih strukturalnih elemenata vanjske oplate. Isprekidani zavari strukturalnih elementa su prvenstveno nedostatak u slučaju visokih naprezanja te uglavnom prekoračenih naprezanja kad djeluju kao koncentratori na mehaniku loma i tako često dovode do kolapsa. U našem slučaju je evidentno da je prilikom koncentriranog udara došlo do visokih naprezanja u gornjoj trećini raspona R-45 te da su inicijalni zarezi u isprekidanom osnovnom zavaru sa vanjskom oplatom odredili mehaniku loma okvirnog rebra a time i ostalog dijela vanjske oplate. Vjerojatno je da bi se veći dio energije udara u slučaju neprekinutih zavara apsorbirao u deformaciji strukture pa bi time i stupanj oštecenja, te vjerojatnost progresivnog istjecanja bila značajno umanjena.

Slika 8.Nacrt podvodnog dijela broda

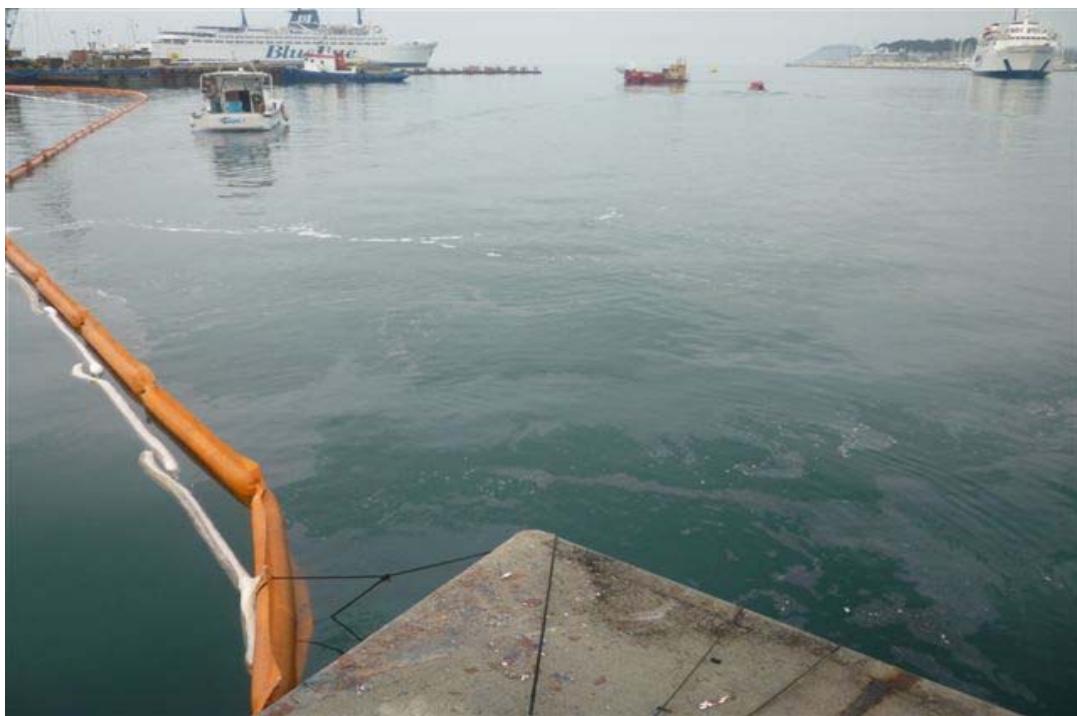
U 19:20 prilikom pristajanja brod , pri brzini od oko 2 čv.,udara lijevima bokom u zapadni rub operativne obale veza br.13 uslijed čega dolazi do oštećenja broda i onečišćenja užeg akvatorija luke od dizel goriva.

U 20:15 sati između vezova br.13 i br.17 postavljena plutajuća brana od strane tvrtke „Cian“.

Slika 12. Područje nesreće –mjesto udara ,onečišćenje –plutajuća brana uz djelovanje „Ciana“, pristajanje brodova, područje radova, plutača

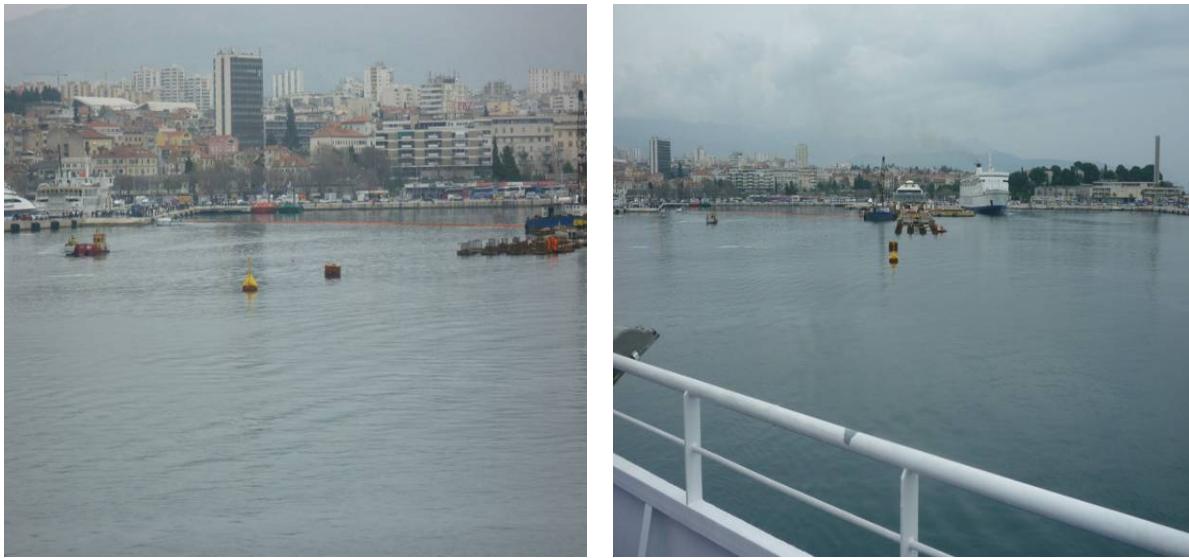
Slika 14. Luka Split –gat Sv.Petra (lijevo) i područje radova na gatu Sv.Duje (desno)

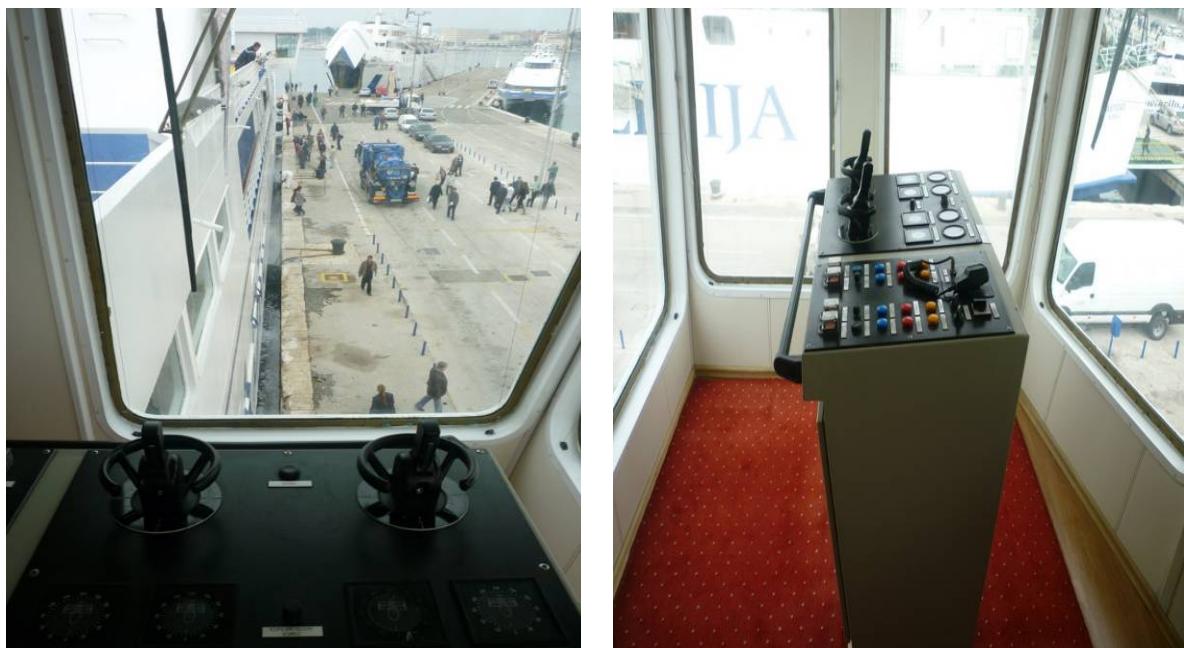
Slika 15. Upravljačka konzola je postavljena na krilu mosta što omogućava dobru preglednost s upravljačkog mjesta (slika lijevo i desno)
