**REPUBLIKA HRVATSKA  
MINISTARSTVO POMORSTVA ,PROMETA  
I INFRASTRUKTURE**

Klasa : 342-01/11-01/48  
Ur.broj : 530-03-11-2  
Zagreb, 15.veljače 2012.

**IZVJEŠĆE  
O POMORSKOJ NESREĆI RO-RO PUTNIČKOG BRODA „BARBAT “**

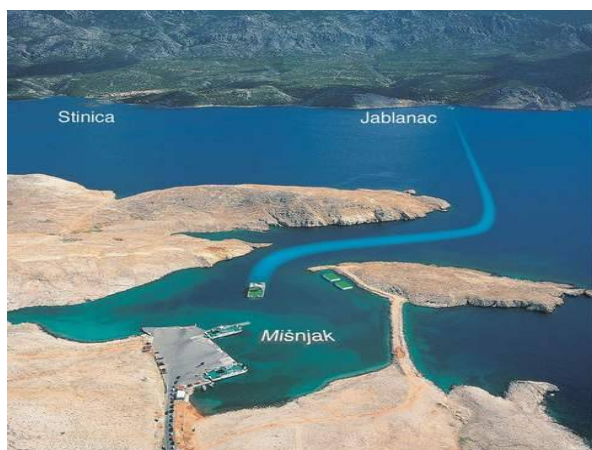
Velika gustoća prometa tijekom ljetnih mjeseci sa učestalim pristajanjima, blizina kupališta, male prometne površine, prostorna ograničenja kopnenog i morskog bazena, neprikladni jednosmjerni cestovni prilazi luci, upućuju na neadekvatno pristanište za odvijanje trajektnih linija osobito brodova većih dimenzija poput Barbata koji je u naravi namjenski nabavljen za pružanje prijevoza putnika i vozila između nove luke Stinica koje je u u maritimnom dijelu potpuno završena i luke Mišnjak.

Slijedom iznijetog nameće se zaključak kako je neohodno što prije uspostaviti odvijanje linije na novom pristaništu –luci Stinica koja je zbog svojih maritimnih uvjeta i pristupnih cesta puno pogodnija za veličinu prometa koje se javlja na liniji kao i za pristajanje brodova tipa „Barbat“.

Slika 10. Linija između luke Jablanac i Mišnjak

- *GRADU SENJU*
  - *Ograničiti ili dodatno osigurati kupališnu zonu na dijelu kupališta Banja u mjestu Jablanac.*
- *LUČKOJ UPRAVI SENJ*
  - *U suradnji sa nadležnim ministarstvima omogućiti i uspostaviti što prije uporabu luke Stinica .*

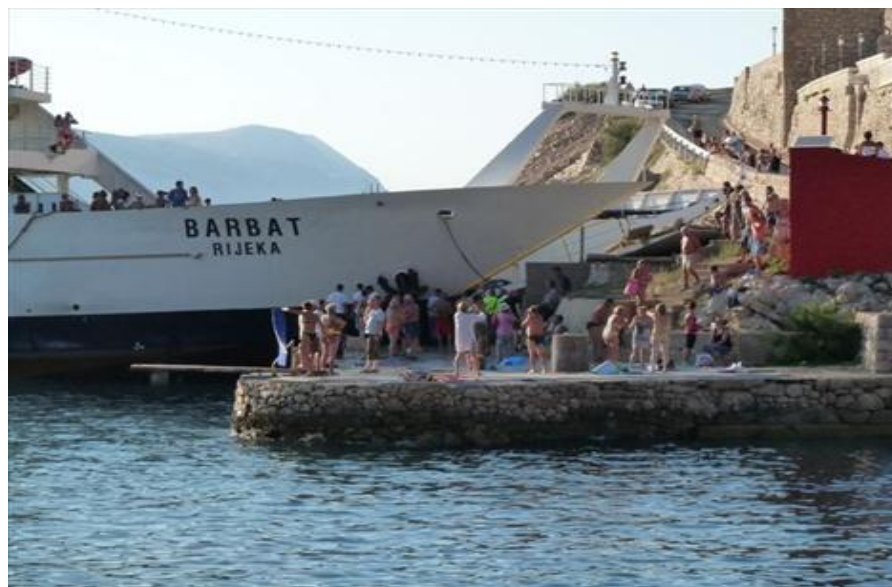
Tijekom udara došlo je do lakšeg ozljeđivanja 10 kupača koji su boravili na kopnenom dijelu plaže Banja ,dok na samom brodu nije bilo ozljeđenih putnika niti članova posade. Nakon pristajanja svi putnici su iskrcani,manja vozila prekrkana na ro-ro putnički brod „Sveti Marin“ ,dok su kamioni na završetku iskrcani u luku Mišnjak.Tijekom boravka u brodogradilištu u Malom Lošinju,u suradnji sa priznatom organizacijom,ovlaštenim serviserima, podvodnim ronionicima,pregledom nisu utvrđena nikakva oštećenja broda osim deformacije propulzora br.4.

Slika 12. "Barbat" nakon nesreće

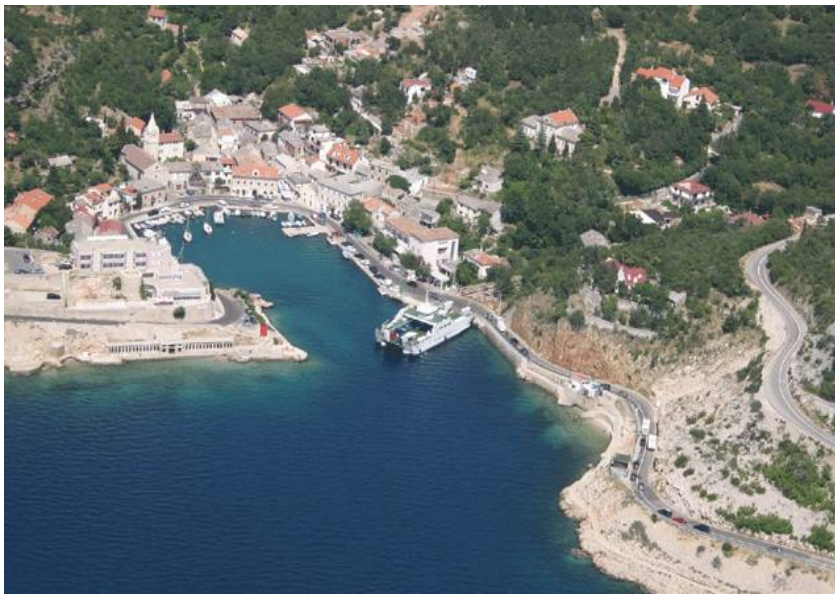
Luka Jablanac neadekvatna je za odvijanje trajektne linije velike gustoće prometa kao što je navedena, osobito tijekom sezone u periodima srpanj – kolovoz prvenstveno zbog prostornih ograničenjima. Brod „Barbat“ namjenski je i kupljen za održavanje buduće linije iz luke Stinica koja još nije u uporabi.

**Slika 17. Luka Jablanac s trajektnim pristaništem**

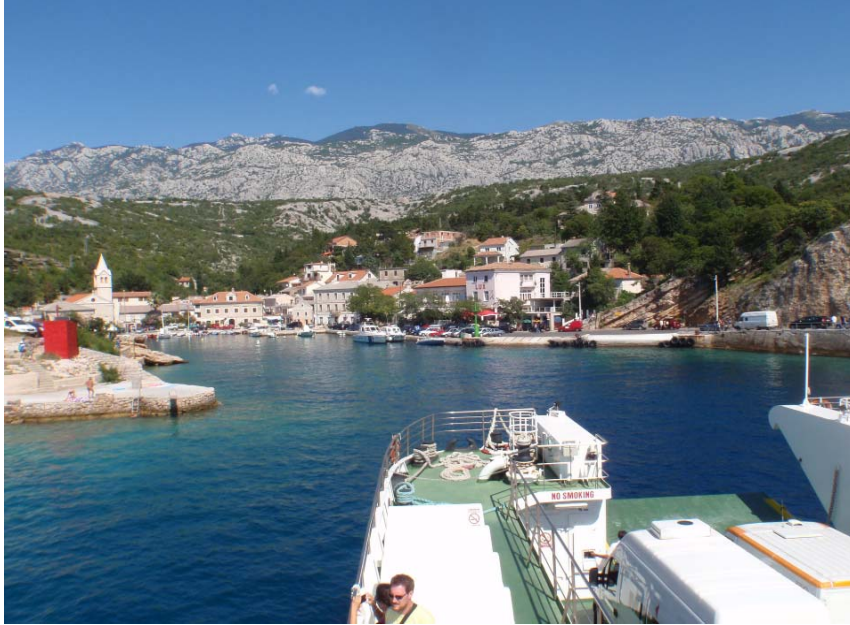
**Slika 18. Luka Jablanac – ulaz, manevar, trajektno pristanište**
